**舒城县鸿峻建材销售有限公司**  
**春秋山兄弟采石场闭坑修复设计**

编制单位：安徽省地质矿产勘查局 313 地质队

二〇二五年一月

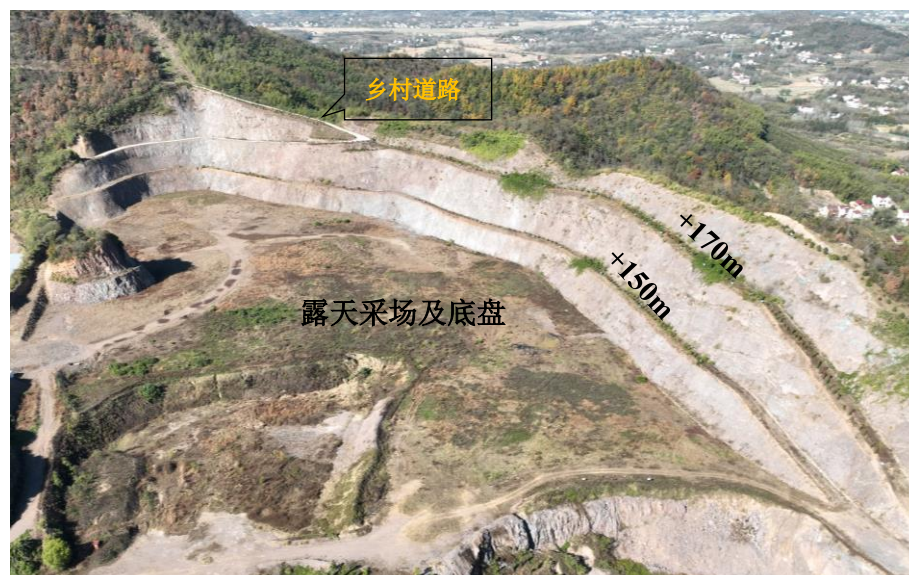
地形坡度一般为  $15^{\circ} \sim 20^{\circ}$ 。地貌单元类型为高丘。在采矿权内矿山目前已形成一处露天采坑，平面形态上近似不规则的弧形。开口方向向南，长约 454 米、宽约 245 米，底盘区标高为+132~140 米，面积约  $15.03\text{hm}^2$ ，平均采深为 50.94 米。宕底相对较平整，采坑底部无积水，目前已平整覆土并播撒草籽，但未植树绿化，面积约  $10.33\text{hm}^2$ 。（见照片 3-2）

照片 3-2 露天采场及底盘区

开采底盘区位于矿区中部，目前矿山开采底盘区已平整覆土，现已初步绿化，但植被存活率不佳，面积约 103348.05m<sup>2</sup>。工业场地包括生产车间及办公生活区，面积 28862.0m<sup>2</sup>。复绿总面积 132210.05m<sup>2</sup>。

根据二合一设计方案，复绿技术标准和施工要求按《造林技术规程》（GB0T1576-2006）进行，设计复绿区种植矿山适宜生长的冬青、刺槐、红叶石楠、圆柏等，种植规格为 3.0m×3.0m，树苗胸径选 5~6cm，采取间植或带状种植、长绿叶与落叶混植方式，林间空隙采用自然复绿的方式，共计需约 14690 株。

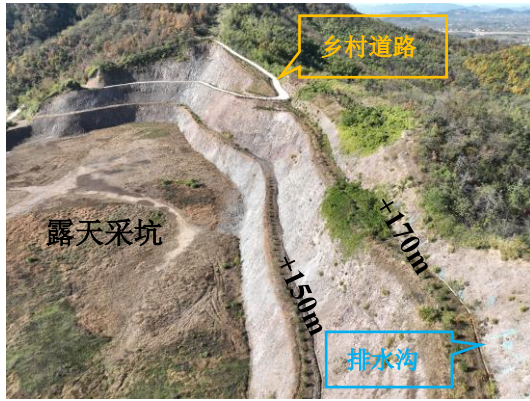
露天采场台阶坡面角为一般  $35^{\circ} \sim 52^{\circ}$ ，边坡高差一般在 10~20 米左右，目前主要形成+153m 以及+170m 两级台阶，预留台阶宽 $\geq 5\text{m}$ ，各级台阶基本已完成清理工作，表面碎石较少，边坡稳定性总体较好，基本满足边坡治理以及复绿工程的需求。台阶已覆土并播撒草籽种植灌木与爬山虎，并已修建排水沟，排水沟现阶段功能正常，但未形成的连贯的排水系统。（见照片 3-3、3-4）

其中，由于矿区 300 米外有村庄，边坡西侧部分台阶已纳入乡村道路，道路等基础设施路面已硬化。（见照片 3-3）

照片 3-3 开采边坡及乡村道路

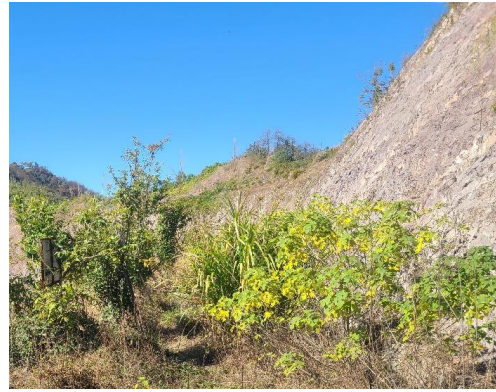
照片 3-4 +150m 台阶现状

边坡补充复绿工程于二合一方案中设计复绿工程保持一致。对矿区+150.0m、+170.0m 台阶进行补充复绿工程，种植间距 1.6m，种植红叶石楠、胡枝子等乔灌木，共计需补种 700 株。

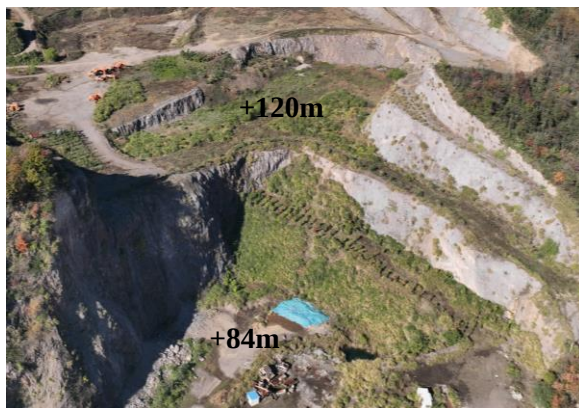
根据现场勘查，矿山早期开采时，在矿区东侧形成一个历史遗留采坑，目前为底盘区为矿山工业场地东侧三号生产车间。平面形态上近似不规则的葫芦形，开口方向向东，长约 310 米、宽约 170 米，开采标高为+76.5~132.5m，面积约 48449.25 平方米。目前主要形成+120m 以及+84m 两处平台，采坑底部无积水。

矿山在开采期间对历史遗留采坑进行了覆土复绿工程，种植灌木并播撒草籽，根据现状调查，目前本区复绿效果较好，植被茂密，基本达到其他林地复绿要求。

照片 3-5 历史遗留采坑

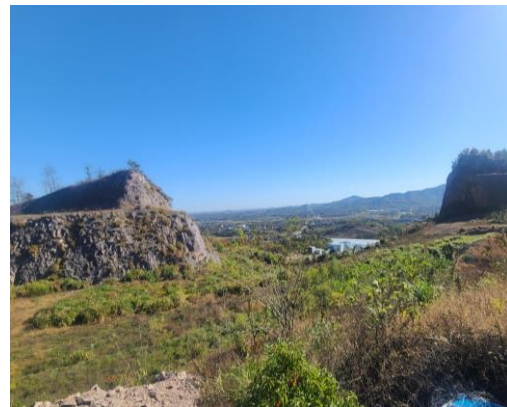
照片 3-6 采坑复绿现状

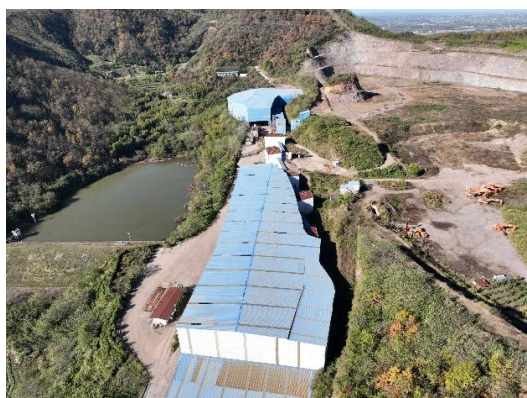
工业场地包括生产车间及办公生活区，其中：矿石加工工业场地位于矿区南侧以及东侧，共有 3 条生产线，破碎系统距离矿区边界最近直线距离为 20 米；办公生活区位于矿区东南侧 300m 范围外，占地面积约 600m<sup>2</sup>，二层砖混结构，主要包括办公室、宿舍、仓库及配套福利设施。

照片 3-7 南侧生产车间

矿山现有工业场地和办公区建筑设施不再使用，对开采遗留的构筑物及机械进行拆除，采用机械配合人工的方式进行拆除，并将钢筋、机械等铁质材料全部外售。

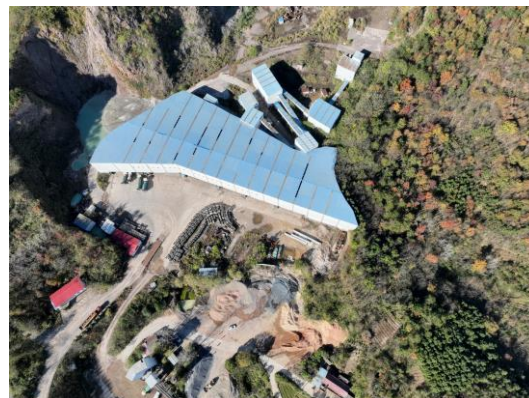
照片 3-8 东侧生产车间

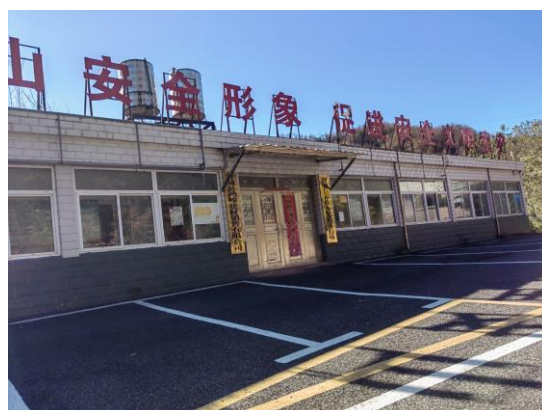
照片 3-9 办公生活区

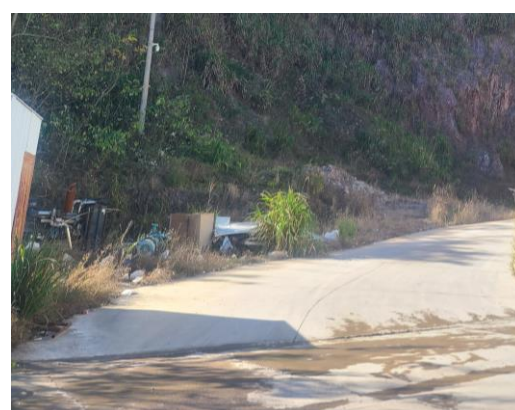
运输道路主要分布于采场、工业场地之间，道路宽为 3~5 米，局部边坡切

坡，道路切坡高度 1~2 米，道路为碎石路面和沥青路面，两侧植被茂密，现状条件下基本稳定，未发生崩塌、滑坡等地质灾害。

照片 3-10 运输道路

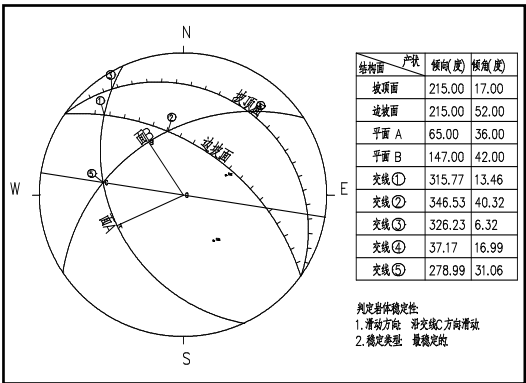
图 3-2 AB 段边坡赤平投影图

AB段边坡：边坡高差12~20米左右，坡向215°，最大靠帮台阶坡角52°；  
BC段边坡：边坡高差10~20米左右，坡向160°，最大靠帮台阶边坡角48°。

根据赤平投影法分析判断，空间组合关系分析 AB 段边坡和 BC 段边坡均为稳定型坡面。地质灾害危害程度较轻，危险性小。CD、DE、EA 段边坡：最大断面垂高 45m，靠帮台阶边坡角 35~55°，边坡岩性均为侏罗系上统毛坦厂组安山质凝灰岩，岩石完整较坚硬，其采场边坡基本稳定。
