# 舒城万善建材销售有限公司矿山闭坑 生态修复工程设计

安徽省地质矿产勘查局 313 地质队

2025 年 3 月

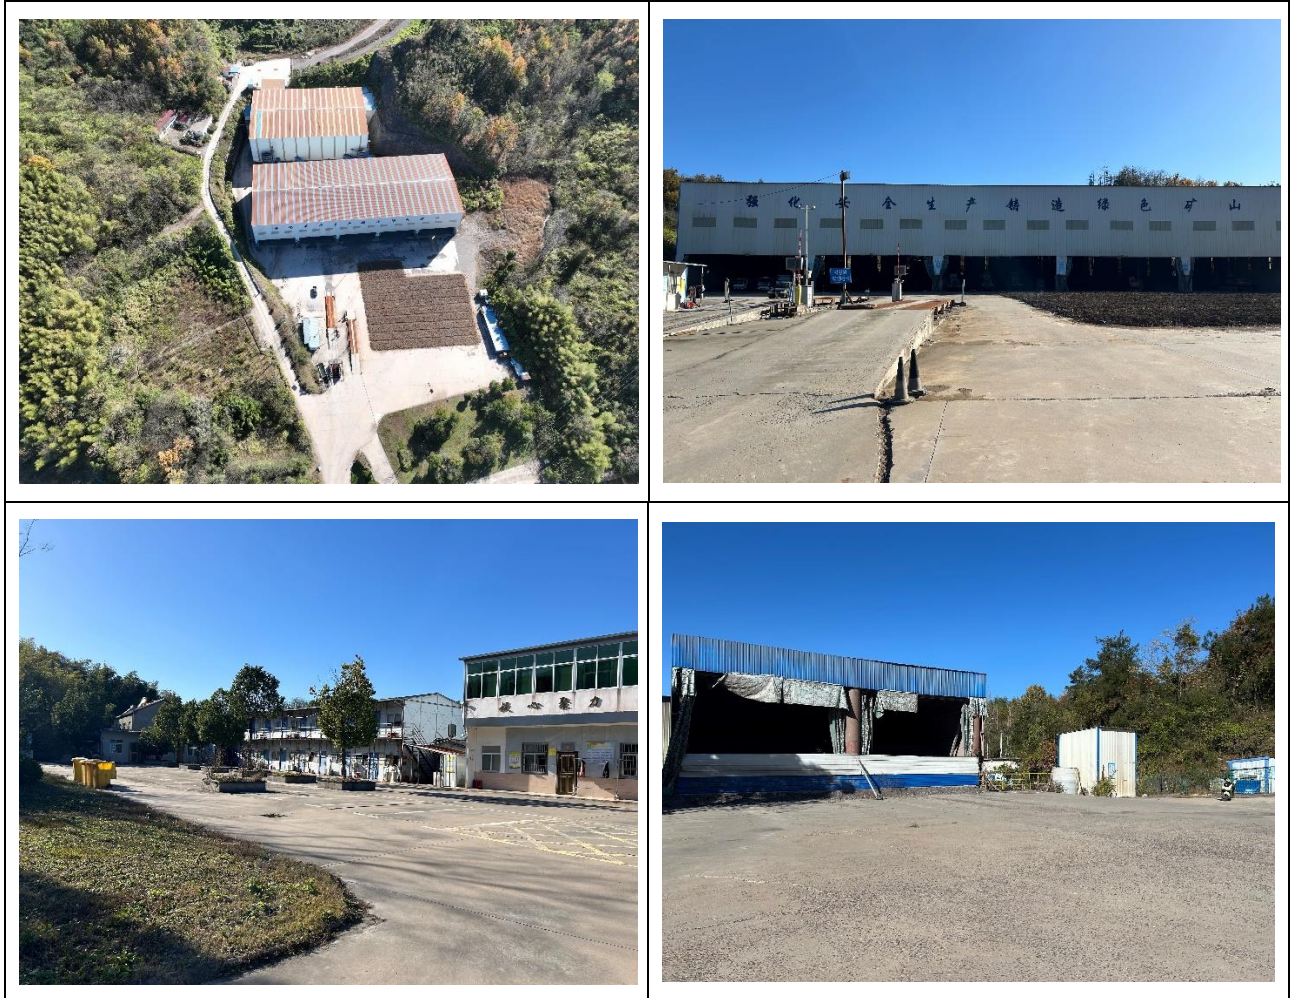
图 3-2 矿山办公区工业场地现状图

矿山工业场地、办公场所主要位于矿区北部，占地土地面积约 26633.61m<sup>2</sup>（合 39.95 亩）。主要为工业厂房、办公场所，布置有石料加工生产线和办公场地，压占地类为采矿用地。

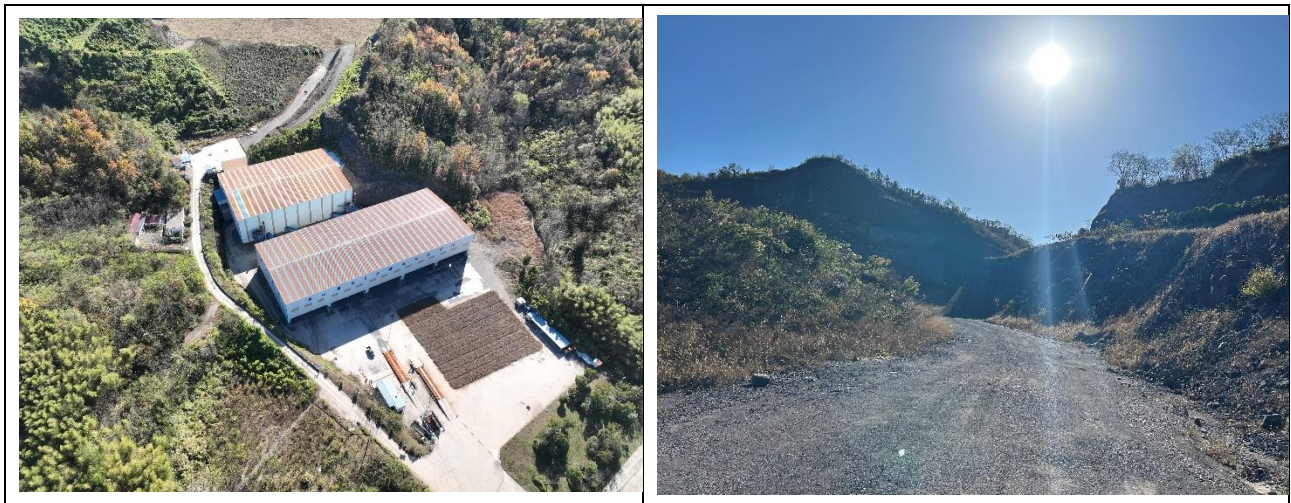
图 3-3 矿区道路现状图

采场道路现状损毁土地面积 2837.80m<sup>2</sup>（合 4.26 亩），部分道路硬化，损毁类型为挖损。损毁土地地类为农村道路、采矿用地。

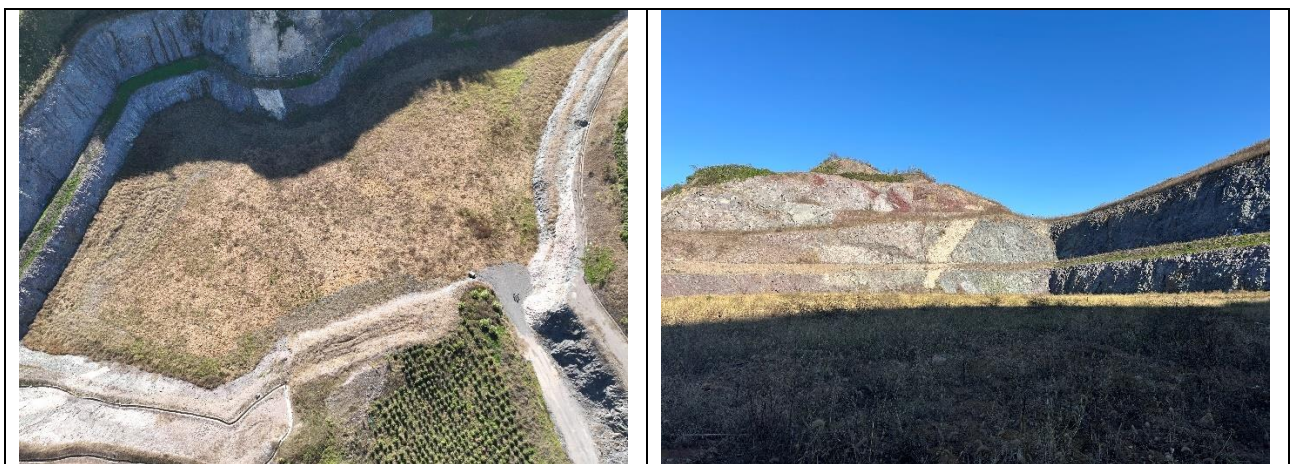
图 3-4 矿区露天采场现状图

露天采场现状损毁土地面积  $28708.19 \text{ m}^2$  (合 43.06 亩)，损毁类型为挖损。损毁土地地类为采矿用地、农村道路。目前采场底盘区已整平覆土，标高+89.5m~+90.9m，场地内已种植灌木、播散草籽，但灌木类成活率较低，未达到复垦为林地的要求。

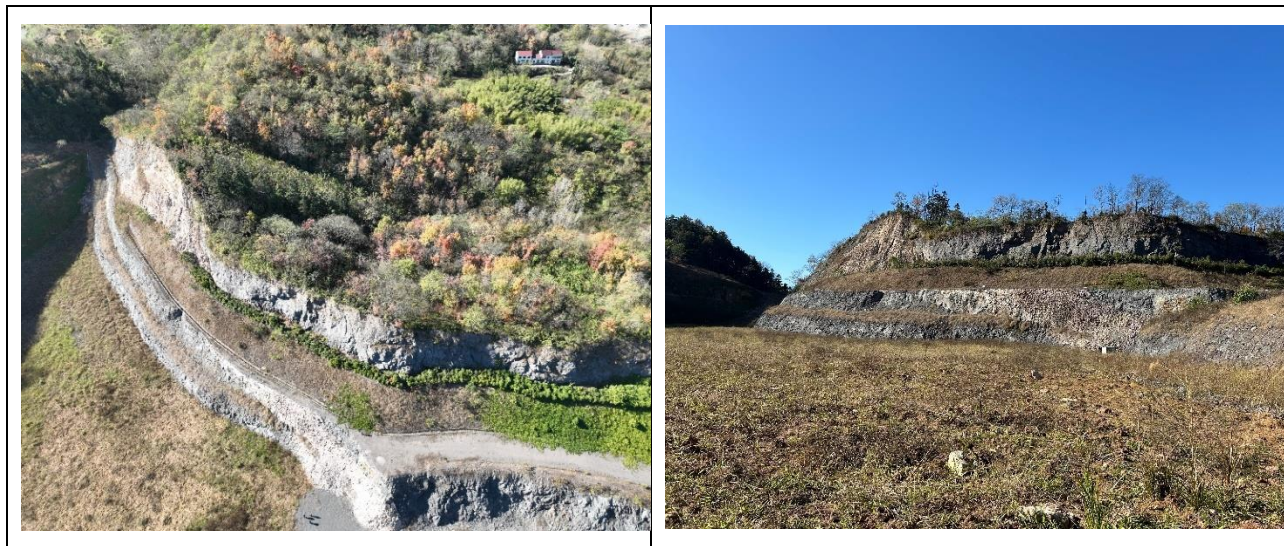
图 3-5 安全设施设计优化方案修复区现场图

目前，本区边坡主要分布在本次修复区的西侧，在开采过程中形成了+110、+100 两级台阶，底部为未硬化的采场道路，台阶宽度 4-10 米，边坡高差一般在 30 米左右，边坡坡度一般  $35^{\circ}$  土，边坡整体稳定性较好。

存在的问题主要为，底部边坡的岩石风化较强烈，风化深度 0.5~1.0m，局部呈碎块状，局部坡面存在少量碎石，碎石大小 2cm-20cm，棱角状，有崩落风险。

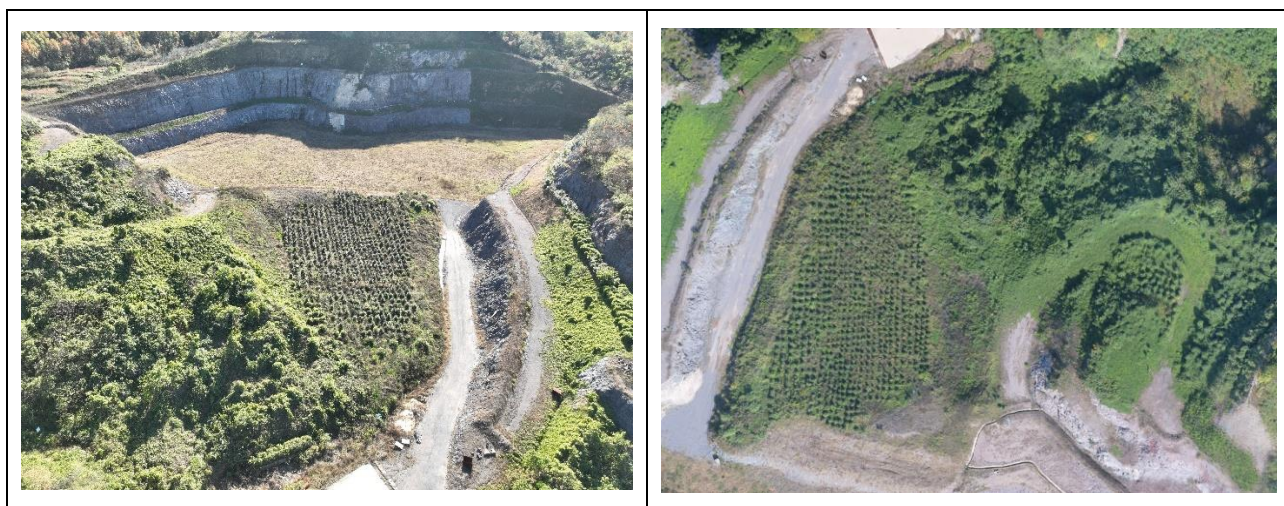
图 3-6 老采坑修复区复绿效果

根据踏勘结果，目前本区复绿效果较好，植被茂密，达到其他林地复绿要求。

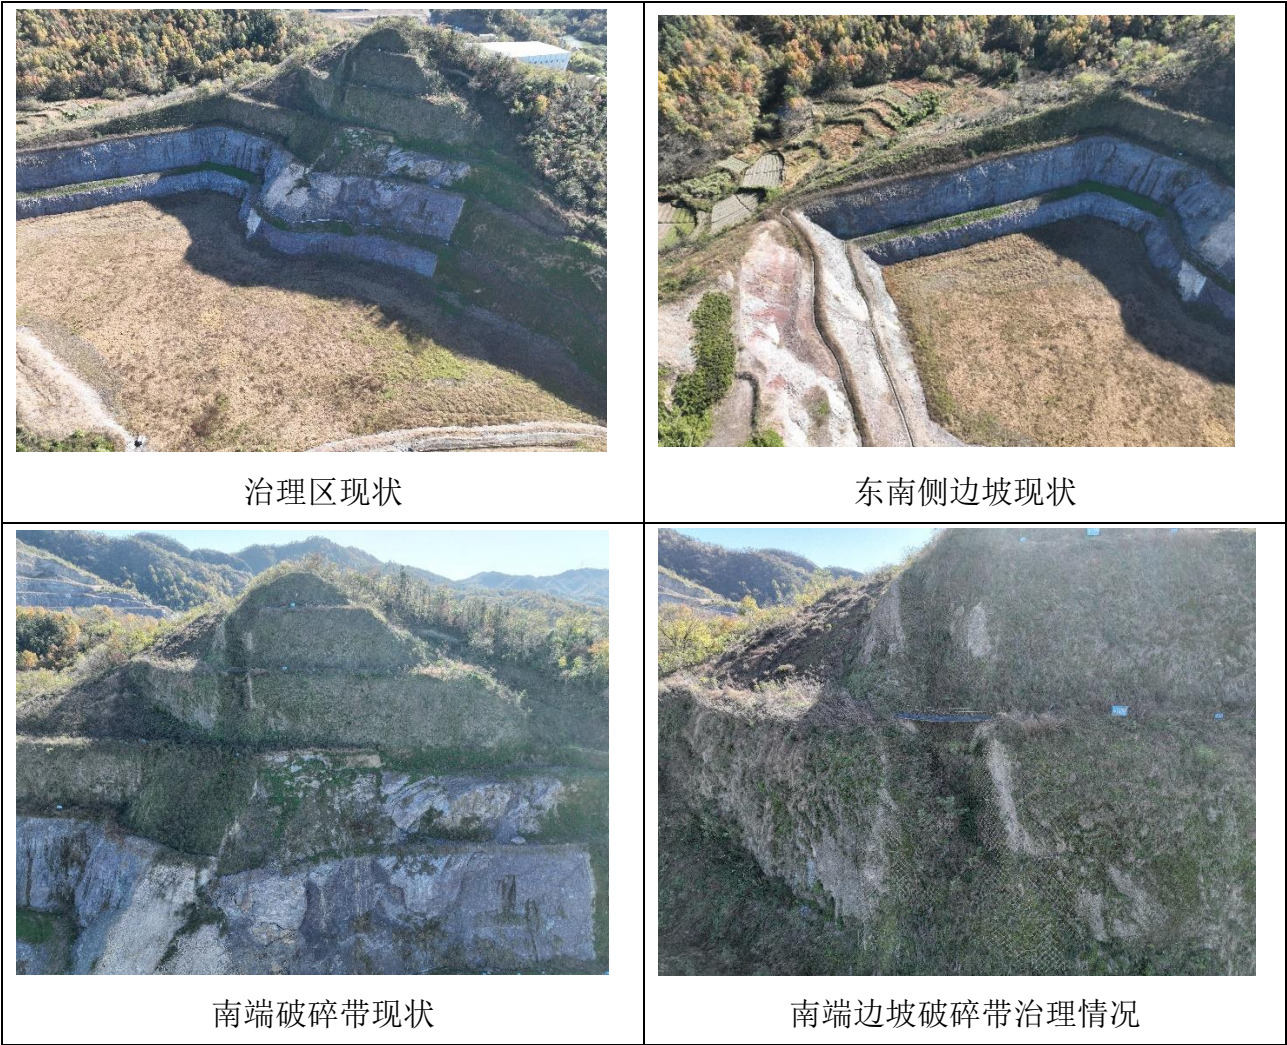
图 3-7 全隐患治理复绿区

本区主要位于本次修复区南部边坡区，目前形成+105、+125、+140、+160、+175 五级台

阶。台阶宽度 3-4m，边坡坡度在 35-42°，边坡最大高差 96 米，南端见一破碎侵出相流纹斑岩岩墙，岩脉与围岩较为破碎形成破碎带，前期工作对其进行了挂网治理，现阶段边坡稳定性整体较好。台阶已覆土并播撒草籽种植灌木与爬山虎，并已修建排水沟，排水沟现阶段功能正常。

存在的问题主要为，根据踏勘结果来看，目前虽然植被覆盖率较好，但灌木类植物需加强养护，以保证存活率。

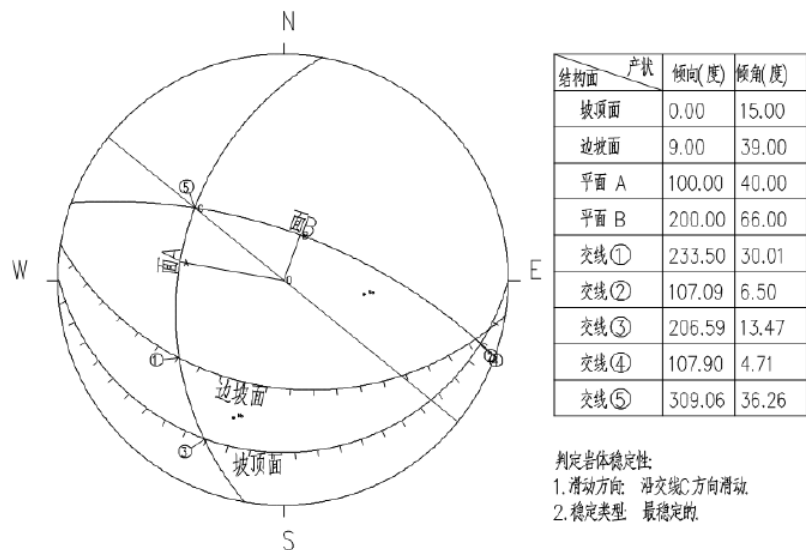
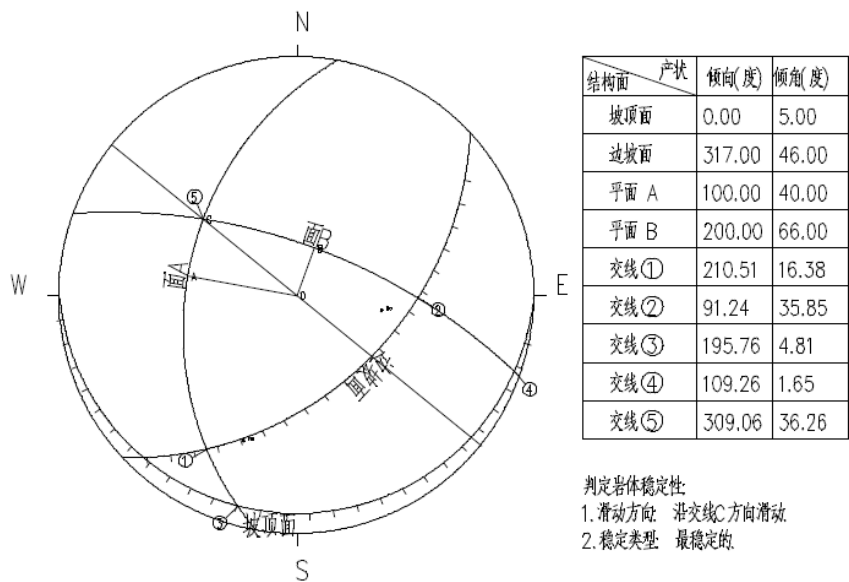
现场调查矿区南部有规模较大的采场一个，呈不规则型，长轴约80°方向。采坑东西长约 400m，宽约218m，面积约0.071km<sup>2</sup>。现状采坑南侧最高点+186m，最低点为采矿底盘，标高

+90m，最大高差 96m，共分为5 个台阶，边坡倾向9°，倾角39°；采坑西南侧边坡最高点+133.69m，最低点为采矿底盘，标高+90m，最大高差43.69m，共分为 2 个台阶，边坡倾向317°，倾角46°；矿区内主要发育有二组节理，一组产状为100°∠40°，另一组产状为200°∠66°。现状条件下未发生崩塌、滑坡等地质灾害。

从赤平投影图可以看出，采坑南侧和东南侧边坡稳定类型均为最稳定。现状露天采场对矿山地质环境影响程度分级为较轻。
