# 舒城县寨洼建材有限公司矿山闭坑 生态修复工程设计

安徽省地质矿产勘查局 313 地质队

2025 年 1 月

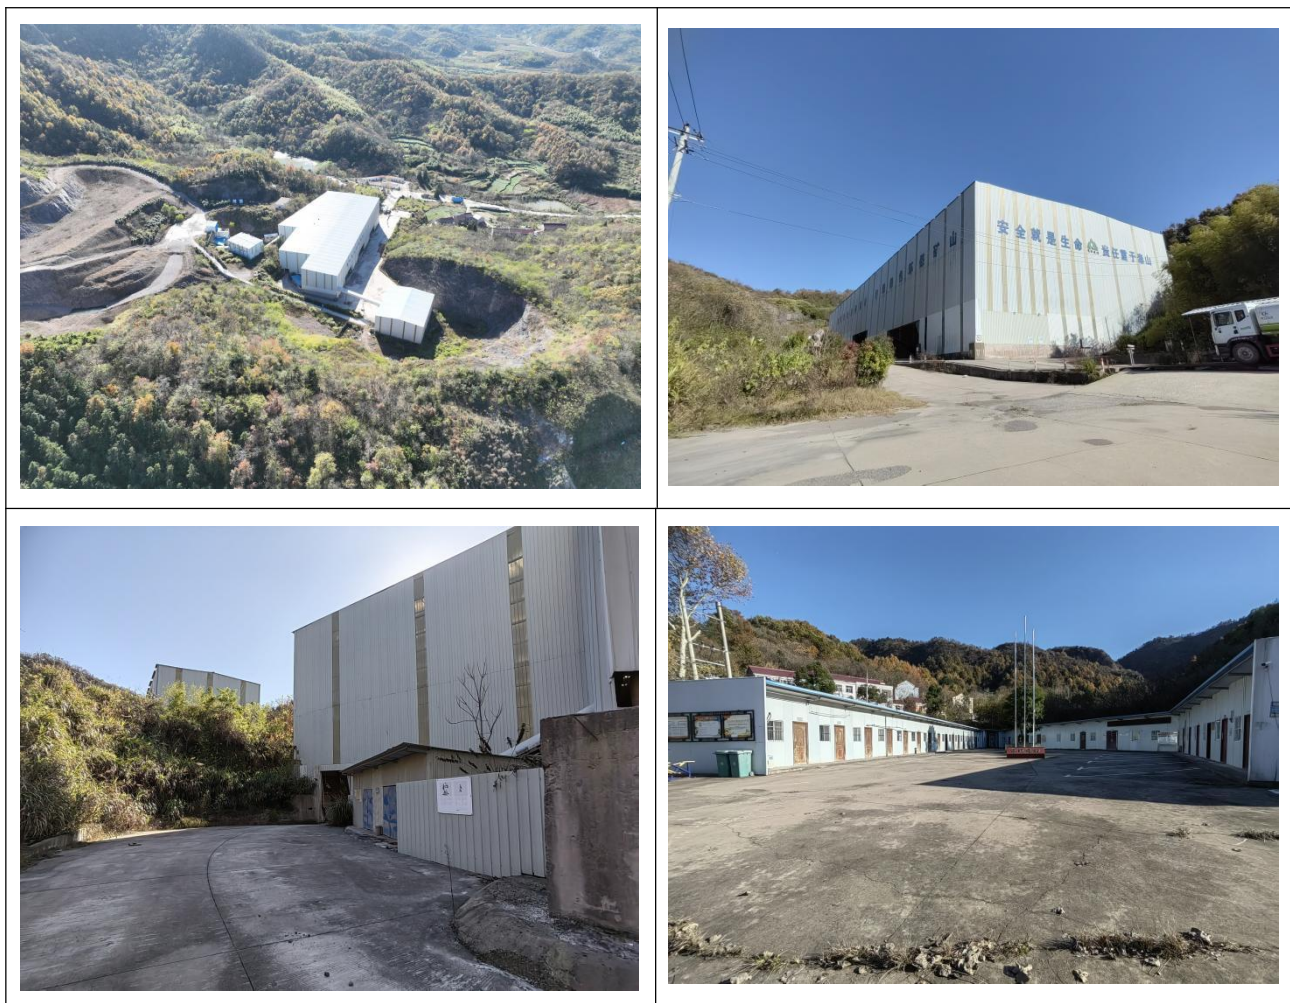
矿山工业场地、办公场所主要位于矿区西部，占地土地面积约 34365.45m<sup>2</sup>（合 51.55 亩）。主要为工业厂房、办公场所，布置有石料加工生产线和办公场地，压覆地类主要为采矿用地、乔木林地、竹林地等。

照片 3-1 矿山办公区工业场地现状图

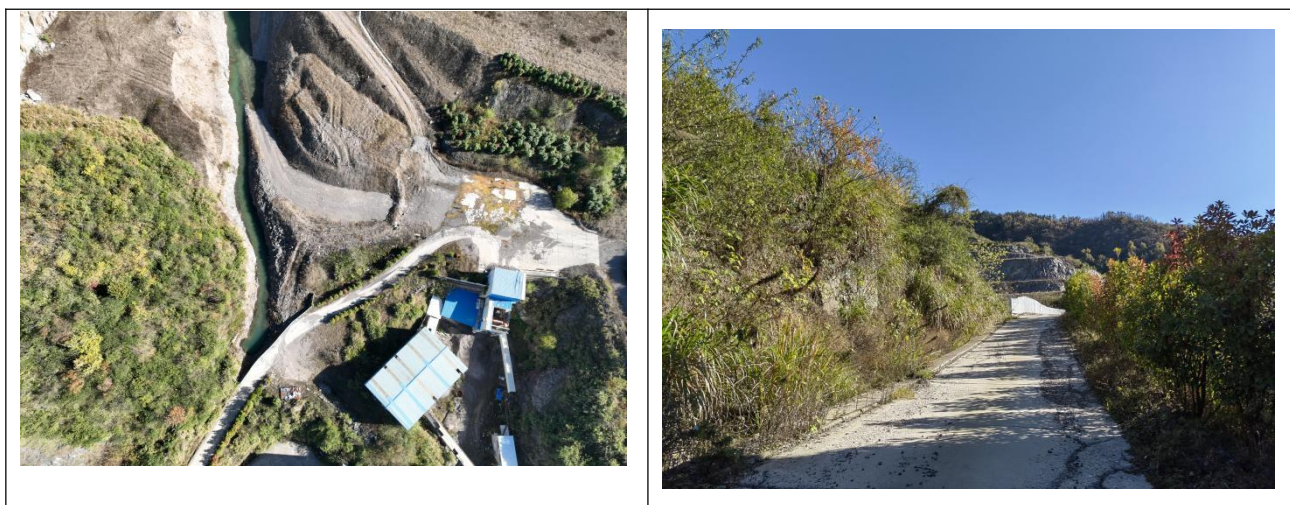
采场道路现状损毁土地面积  $6942.37\text{m}^2$  (合 10.41 亩)，部分道路硬化，损毁类型为压占、挖损。损毁土地地类主要为农村道路、采矿用地。

照片 3-2 矿区道路现状图

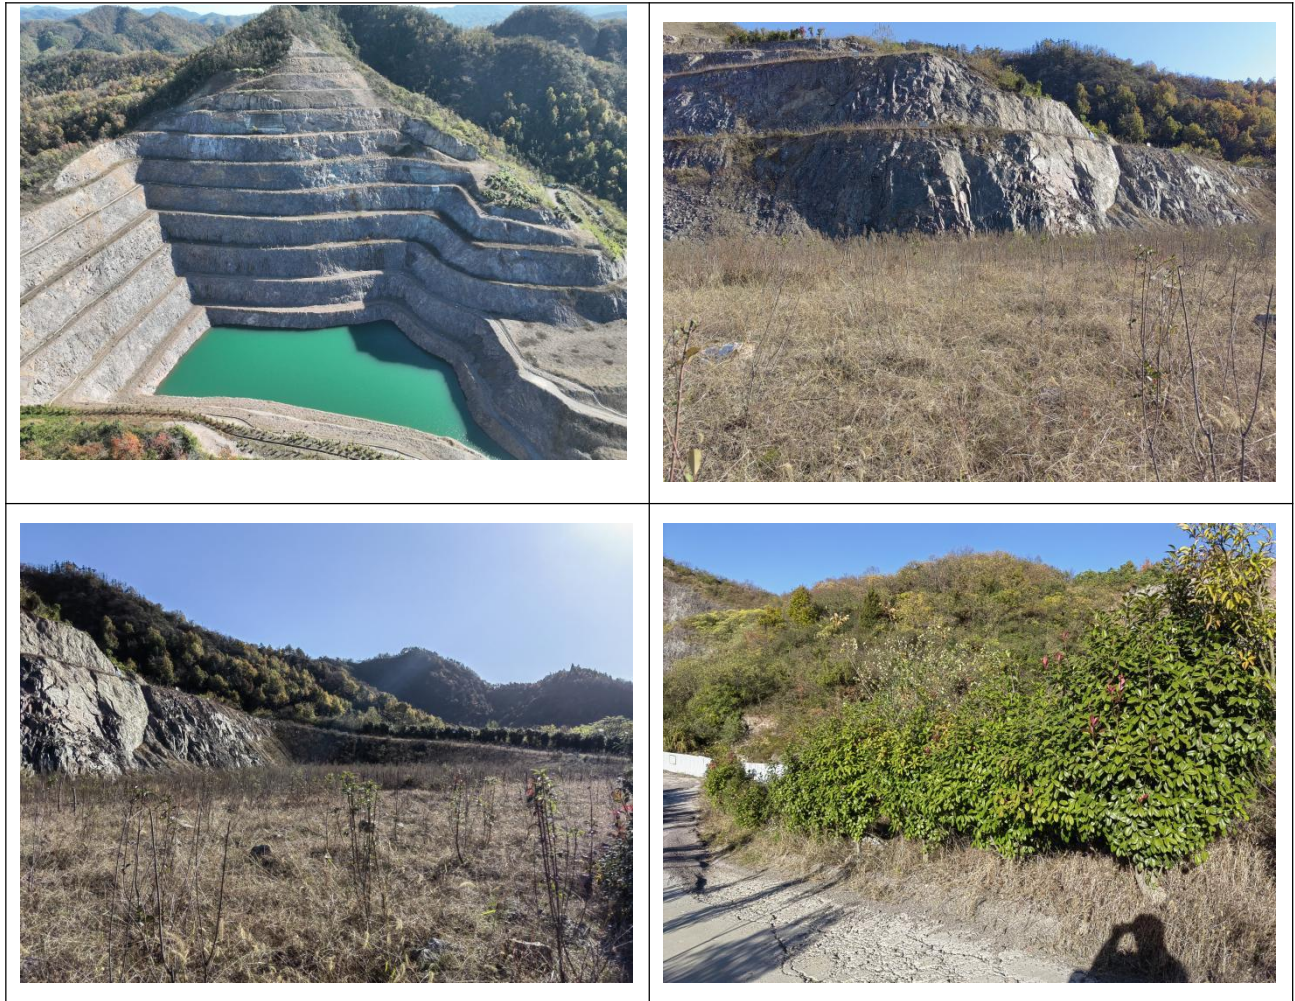
露天采场现状损毁土地面积 111150.52 m<sup>2</sup>（合 166.73 亩），损毁类型为挖损。损毁土地类主要为采矿用地、乔木林地、其他林地、农村道路等。目前采场底盘区已恢复为坑塘，露采场边坡断面最大高差 167.5m，最多处分 11 级边坡，单边坡高 8~16m。目前该区已经平台已修建排水沟，并采取了复绿措施，平台已覆土并种植乔灌木、播散草籽。

照片 3-3 矿区露天采场现状图

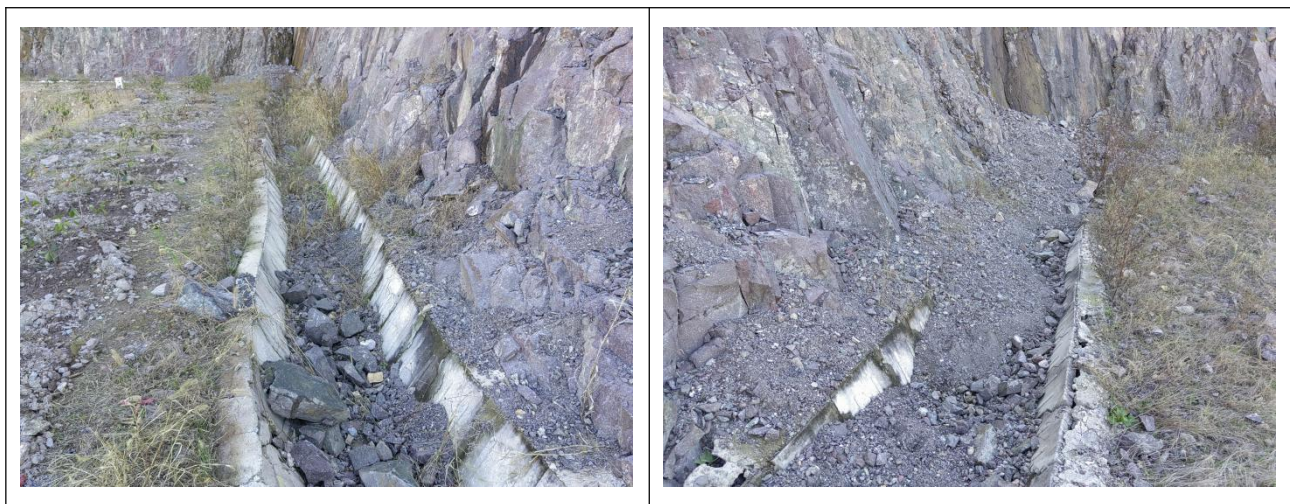
目前虽然已经采取复绿措施，但乔灌木类植物需加强养护，以保证存活率。部分排水沟被堵塞，需要采取措施疏通。

照片 3-4 部分排水沟被堵塞

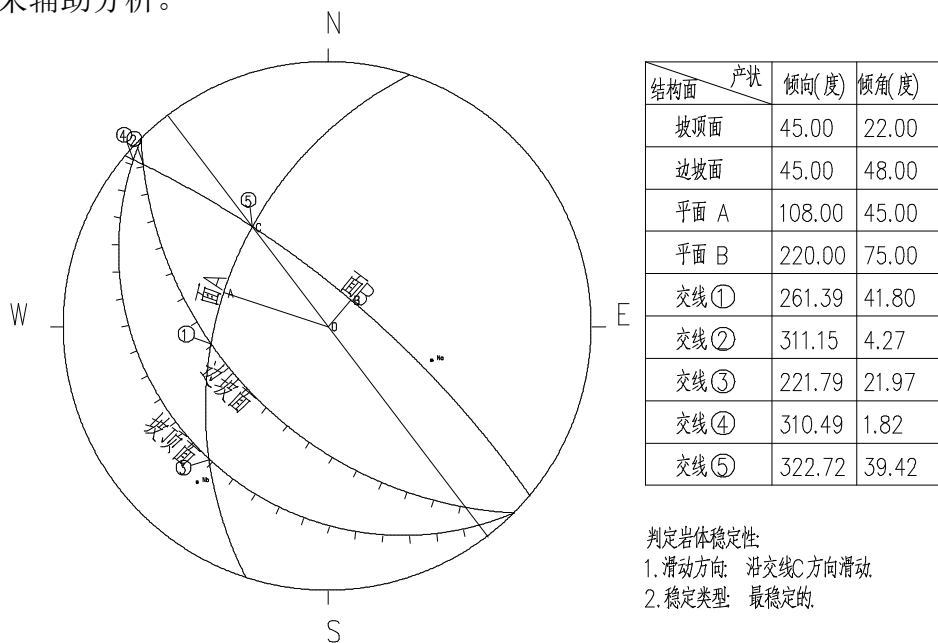
图 3-2 采场西侧段边坡赤平投影图

边坡稳定性的影响因素主要有坡面、层面、断裂面和节理、裂隙面，开采坡体边坡表层为残坡积碎石土，下部主要为安山质凝灰岩，岩石致密、较坚硬，完整性较好，无软弱夹层，矿区内断裂构造不发育，节理、裂隙不发育。矿区内主要发育有二组节理，一组产状为  $108^{\circ} \angle 45^{\circ}$ ，另一组产状为  $220^{\circ} \angle 75^{\circ}$ 。

区内影响边坡稳定的主要结构面是节理裂隙面。根据《技术要求》及有关技术规范对露天采场边坡稳定性逐段进行分析，由于采场边坡和结构面的组合关系相对密切，本次采用赤平投影图来辅助分析。
