杭埠镇唐王新村二期扩建工程位于杭埠镇经济开发区唐王大道东侧、金桂路南侧，规划改建的胡港河自西向东贯穿工程建设区，将工程区分割成南北两个地块。项目地理位置见附图 1。

本工程建设内容为：新建 16 栋住宅楼（包含 3 栋商业用房）、1 栋社区用房，以及地下车库和配电房，室外景观绿化、大门、围墙、道排、桥涵等附属工程。项目规划总用地面积 57050.29 m²，总建筑面积 165677.10 m²，其中住宅建筑面积 117885.67m²，商业及物业建筑面积 9391.39m²、社区用房建筑 2206.00m²、辅助用房建筑面积 542.72 m²，地下建筑面积 35651.32 m²，项目容积率 2.20，建筑密度 21.06%，绿地率 35.42%。

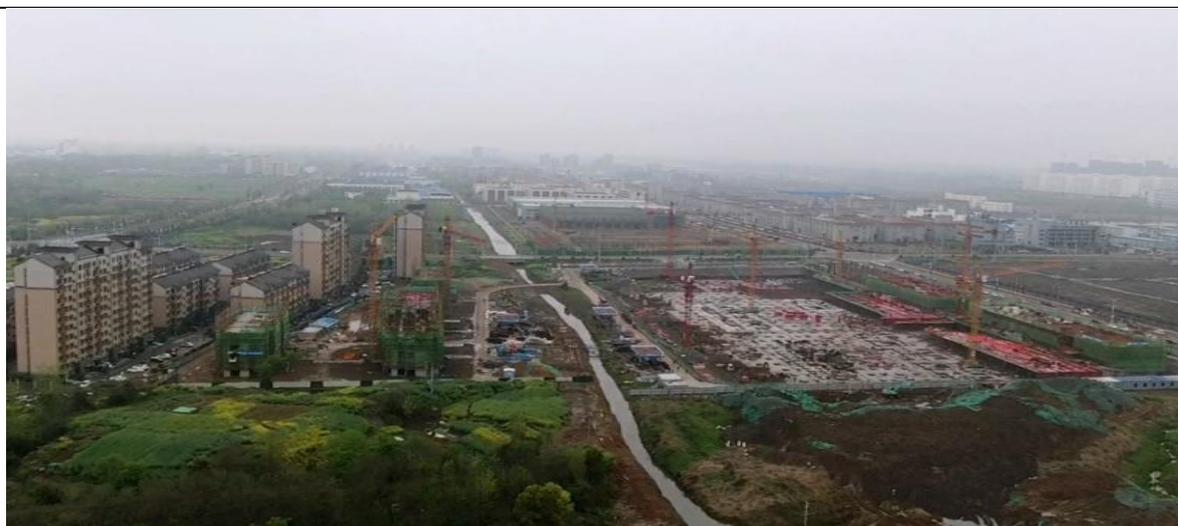
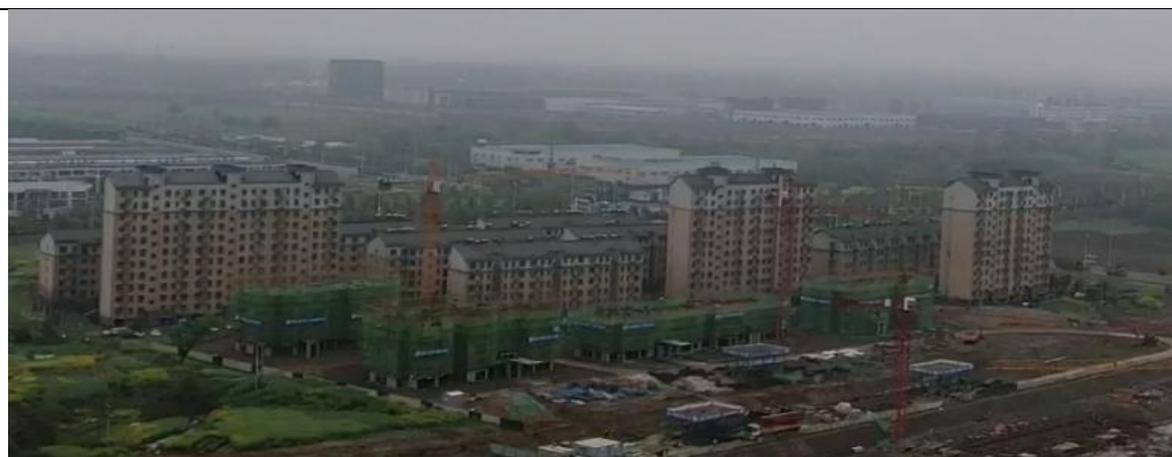
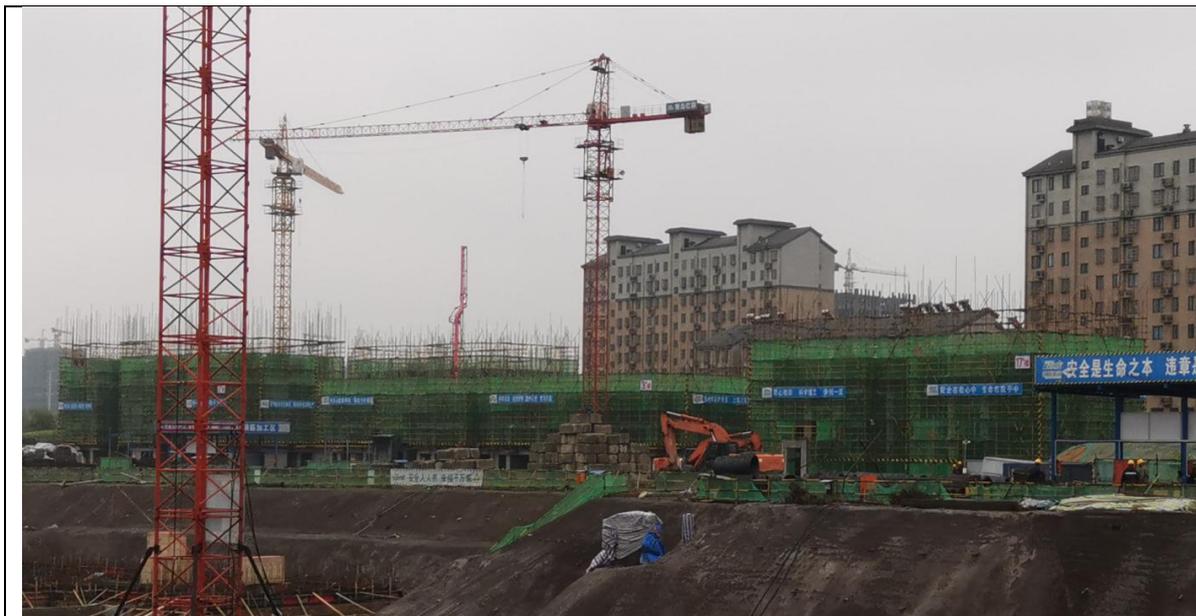
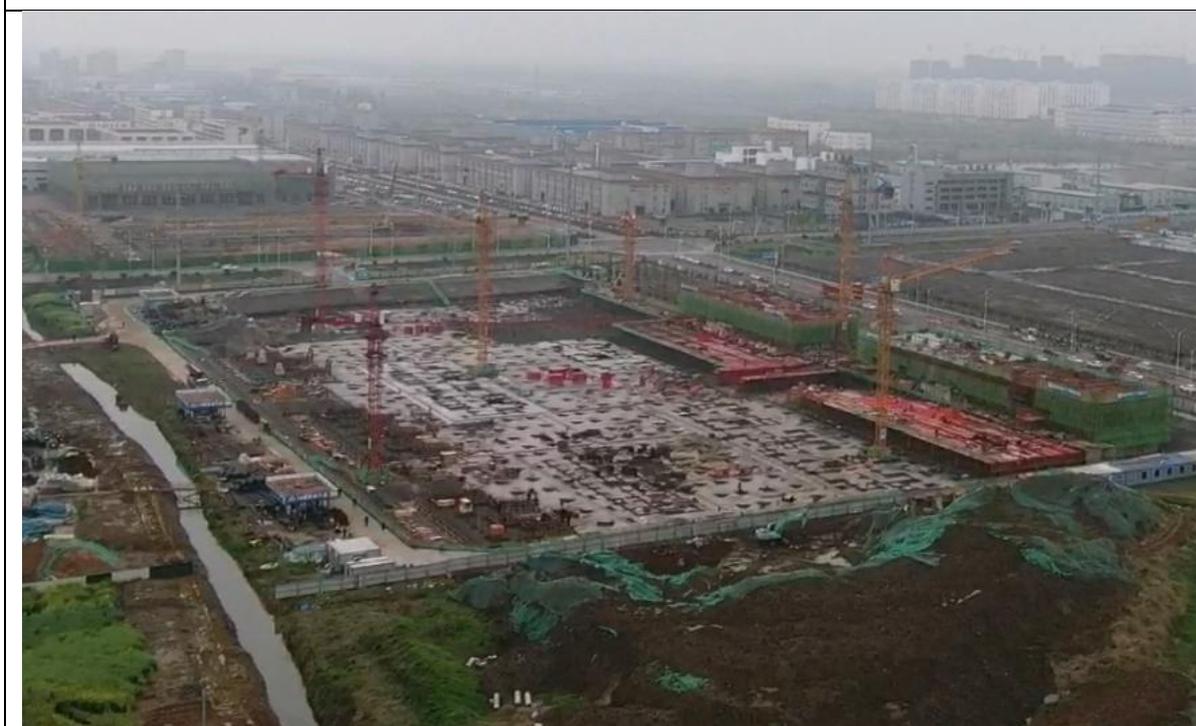
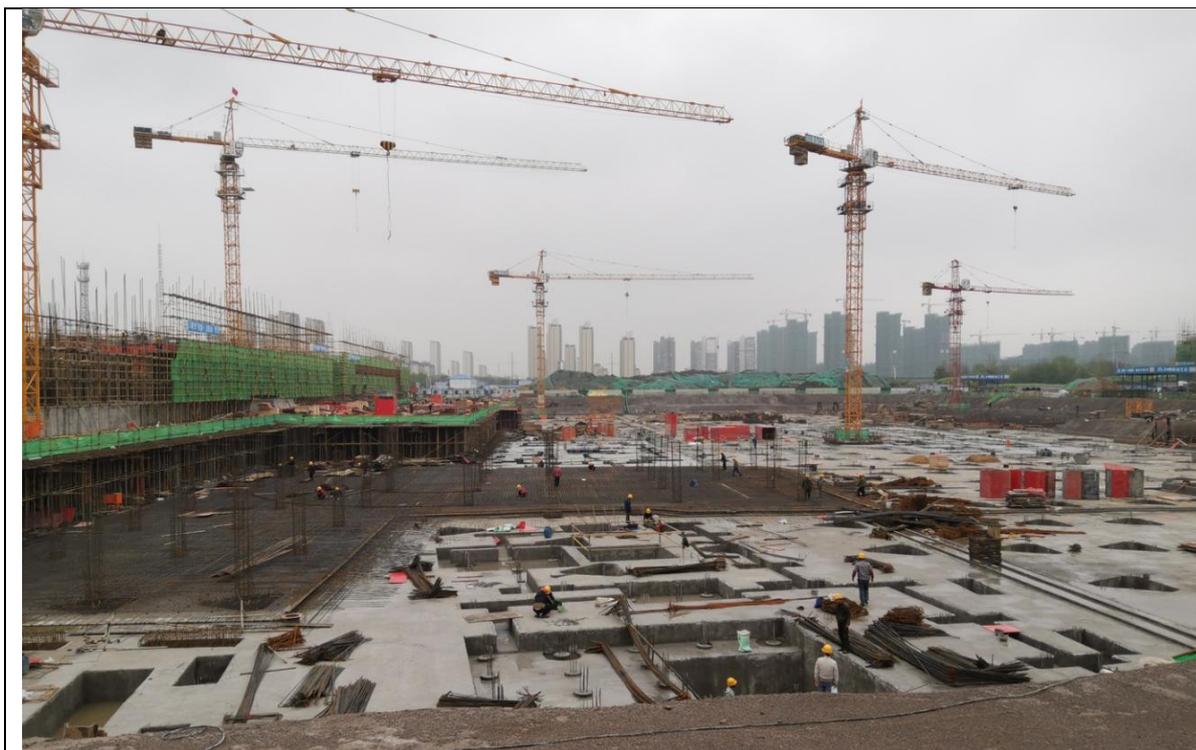
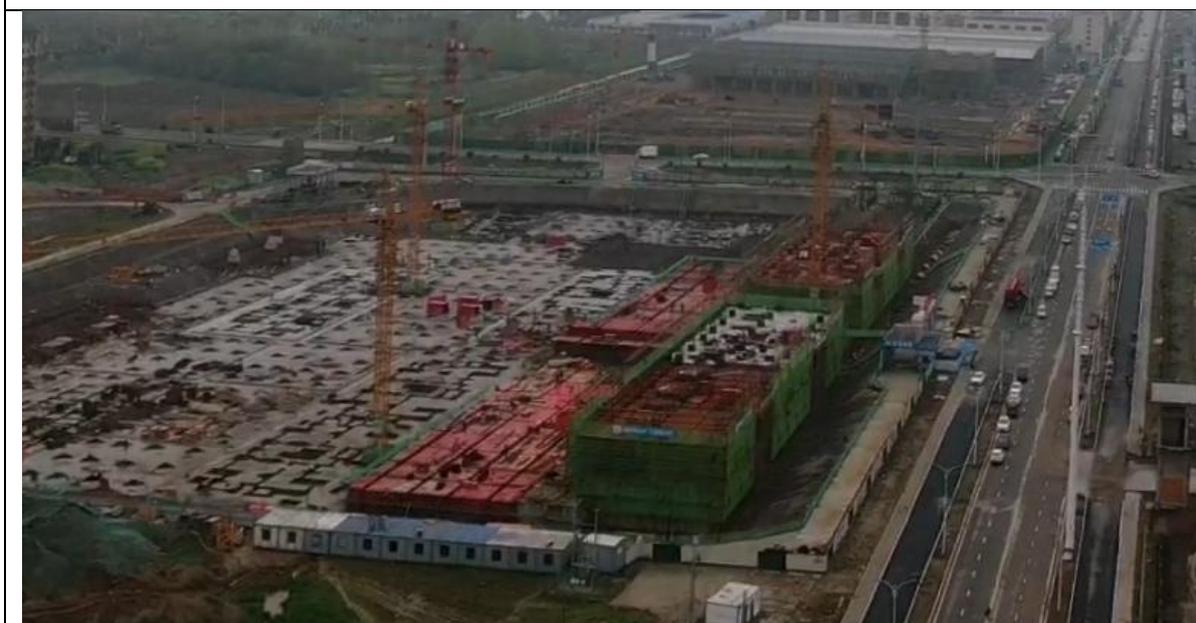
图 1.1-1 项目建设进展情况图片

6) 工程进展情况:工程于2020年1月动工,现小区南地块的1#、2#、3#、17#住宅楼已建至第5层,北部地块的地库开挖和底板基础已完成,北侧13#、14#、15#住宅和商业楼已建至第3层。

工程总体完成情况

南地块1#、2#、3#、17#住宅楼施工进度情况

南地块 1#、2#、3#、17#住宅楼施工进度情况

北地块地库开挖及施工情况

北地块 10#、11#、12#、13#住宅楼建设情况

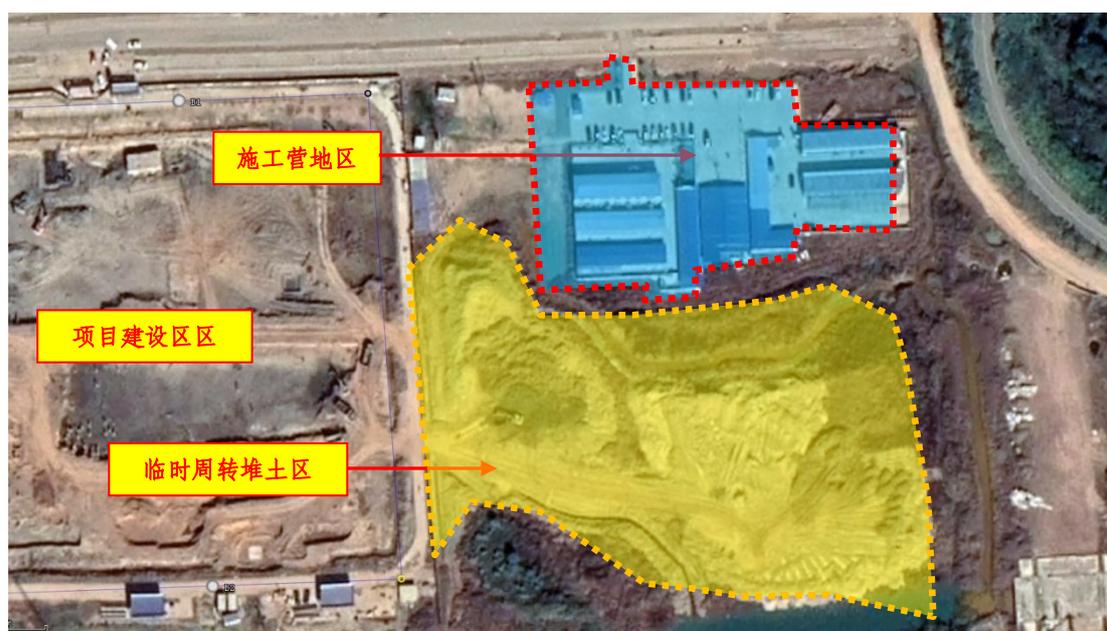
图2.2-1 施工场地布置图

本工程临时堆土主要为建筑物基坑、道路等开挖土方临时堆存。由于项目施工场地限制，地库及建筑物基础开挖土方临时转运至临时周转堆土场堆放，并根据施工进度回填建设区地库顶板覆土和场地及绿化地回填。本项目临时堆土场布设在北地块建设区红线范围外东侧施工营地南侧，占地约 1.42hm^2 。

现状场地内临时堆土已回填，尚有部分混杂的表土堆放在临时堆土周转场地内，后期全部回填至小区内景观绿化区。见图2.2-1。

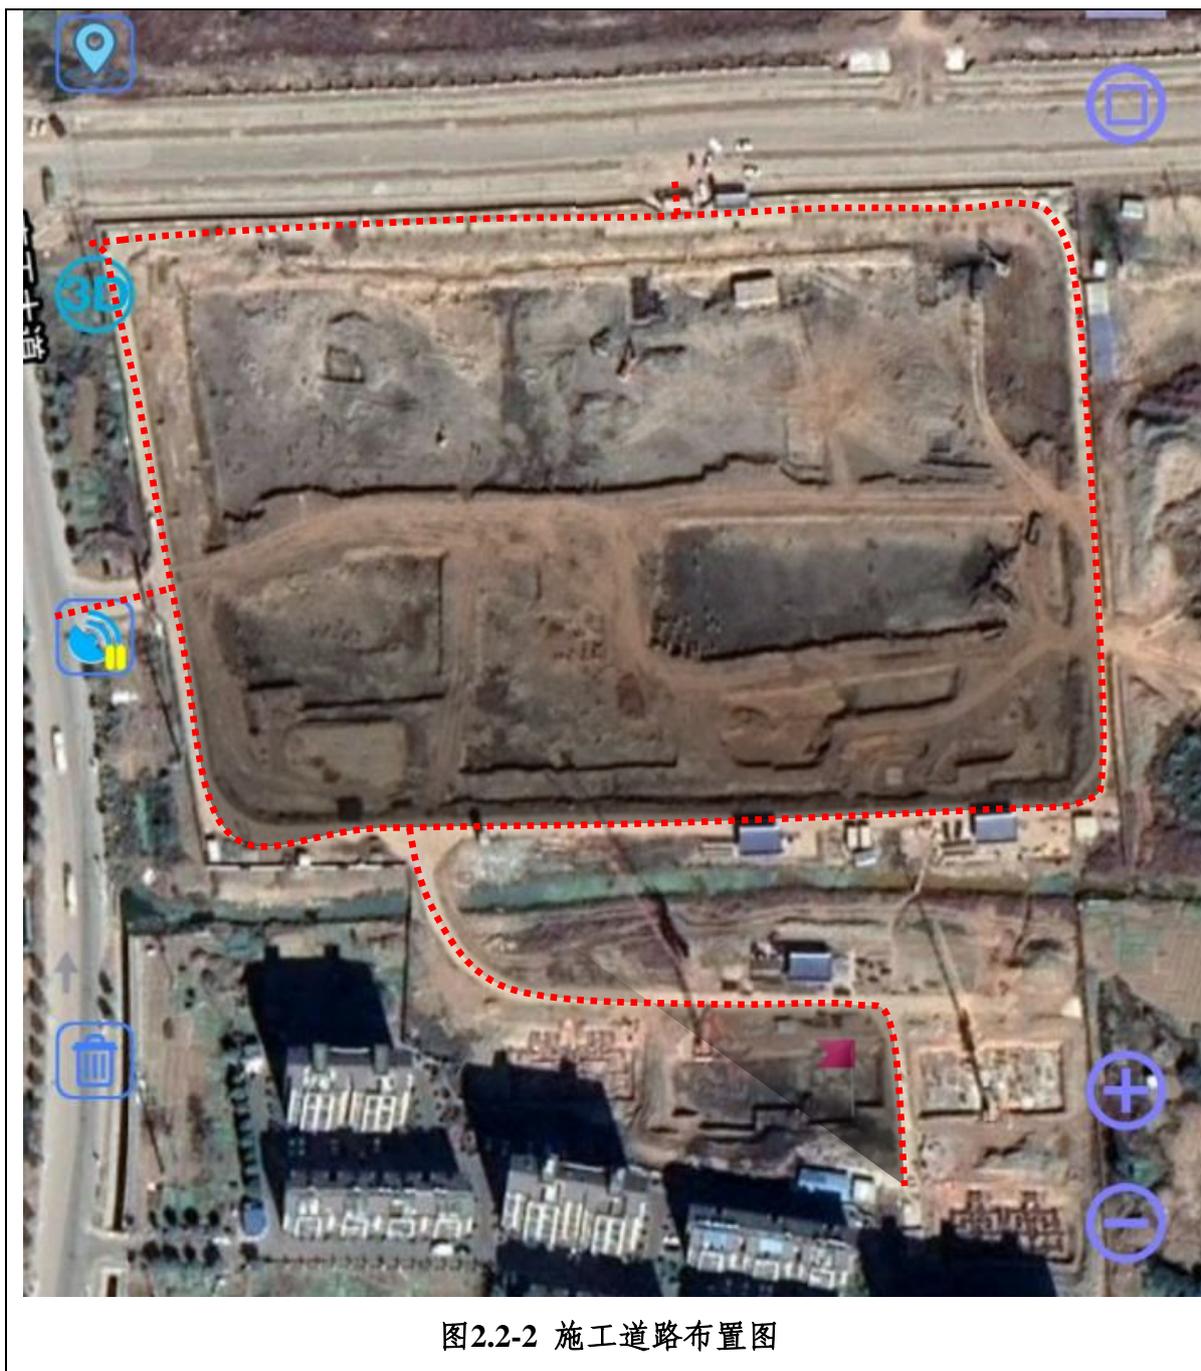
本工程北地块外部施工连接道路由西侧唐王大道和北侧金桂路进入施工场地；南地块施工道路通过修建的跨胡港河施工便道，连接北地块施工道路至唐王大道。项目沿着北地块周围修建有一条砼施工环道；南北地块内部道路永临结合，根据永久道路走向和施工进度布设施工道路。见图2.2-2。

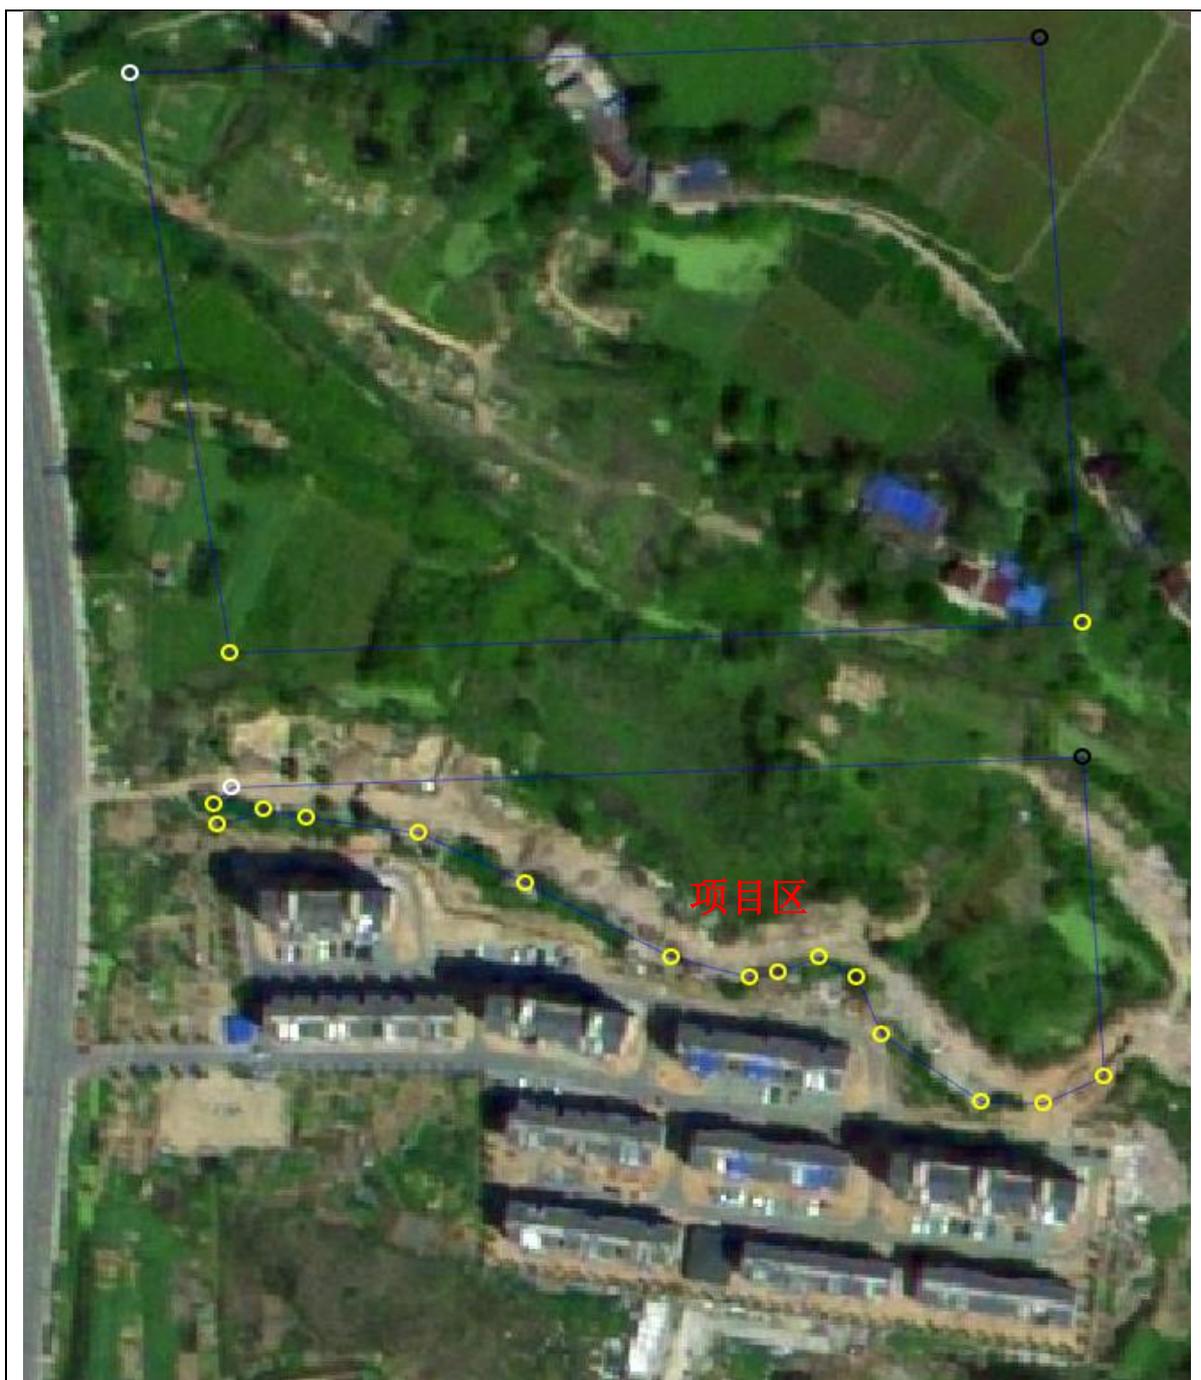
图 2.7-1 项目区地形地貌卫星影像图

项目位于舒城县杭埠镇（杭埠经济开发区），地貌类型属平原圩区，建设场地原始标高 7.3~11.0m（黄海高程），整体地势较为平坦，原地貌土地利用为耕地、住宅用地、水域及水利设施营地，原始地形地貌见图 2.7-1。

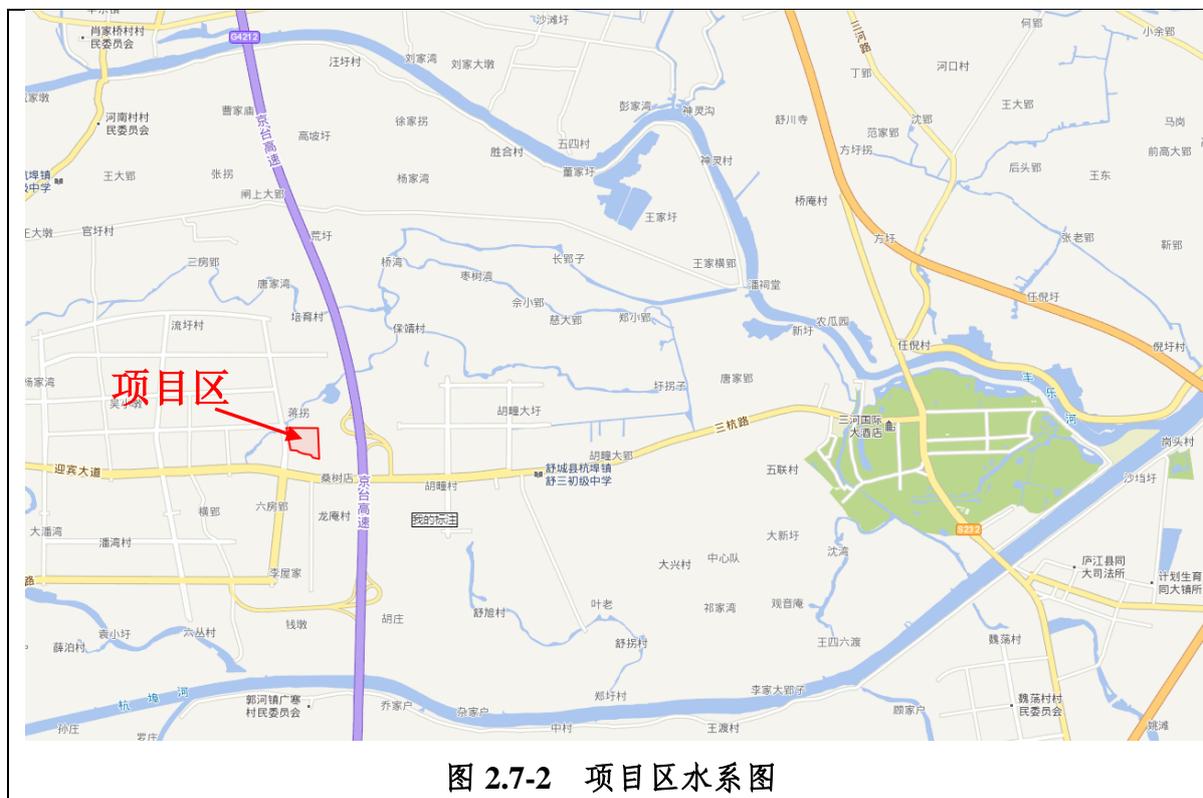
图 2.7-2 项目区水系图

项目位于舒城县杭埠镇，属长江流域巢湖水系。项目南北地块之间为规划改建的胡港河，地块南侧距杭埠河主河道 2.20km、地块北侧距丰乐河 4.20km。根据现场调查以及项目的总平面布置，场内雨水经雨水口汇入地下雨水管道，接入北侧金桂路 and 西侧唐王大道市政道路雨水管网。

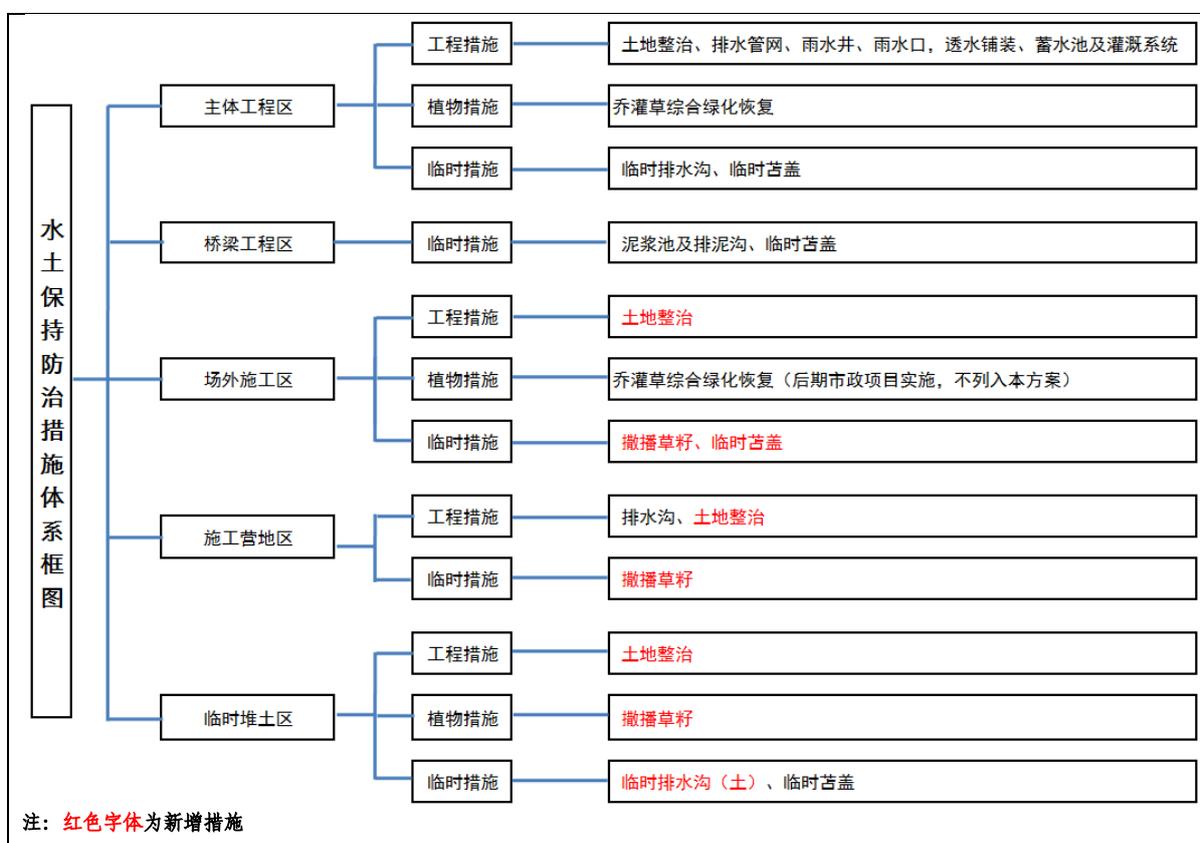
图 5.1-1 项目区水土流失防治措施体系图

项目水土流失防治措施体系详见图 5.1-1。
