# 1 综合说明

## 1.1 项目简况

杭埠镇海棠路（东盛路—西环路）起点位于与东盛路交点，设计桩号：K0+000，沿规划线路由东向西，分别与杭丰路、规划路、园林大道、军丰路、周敦路、方南路相交，终点位于海棠路与西环路交口，设计终点桩号 K2+041.235，道路总长 2.041km。

杭埠镇园林大道（新杭大道—锦绣大道）位于杭埠镇北侧，道路起点接新杭大道，终点至锦绣大道，为南北走向，道路总长 0.868km。

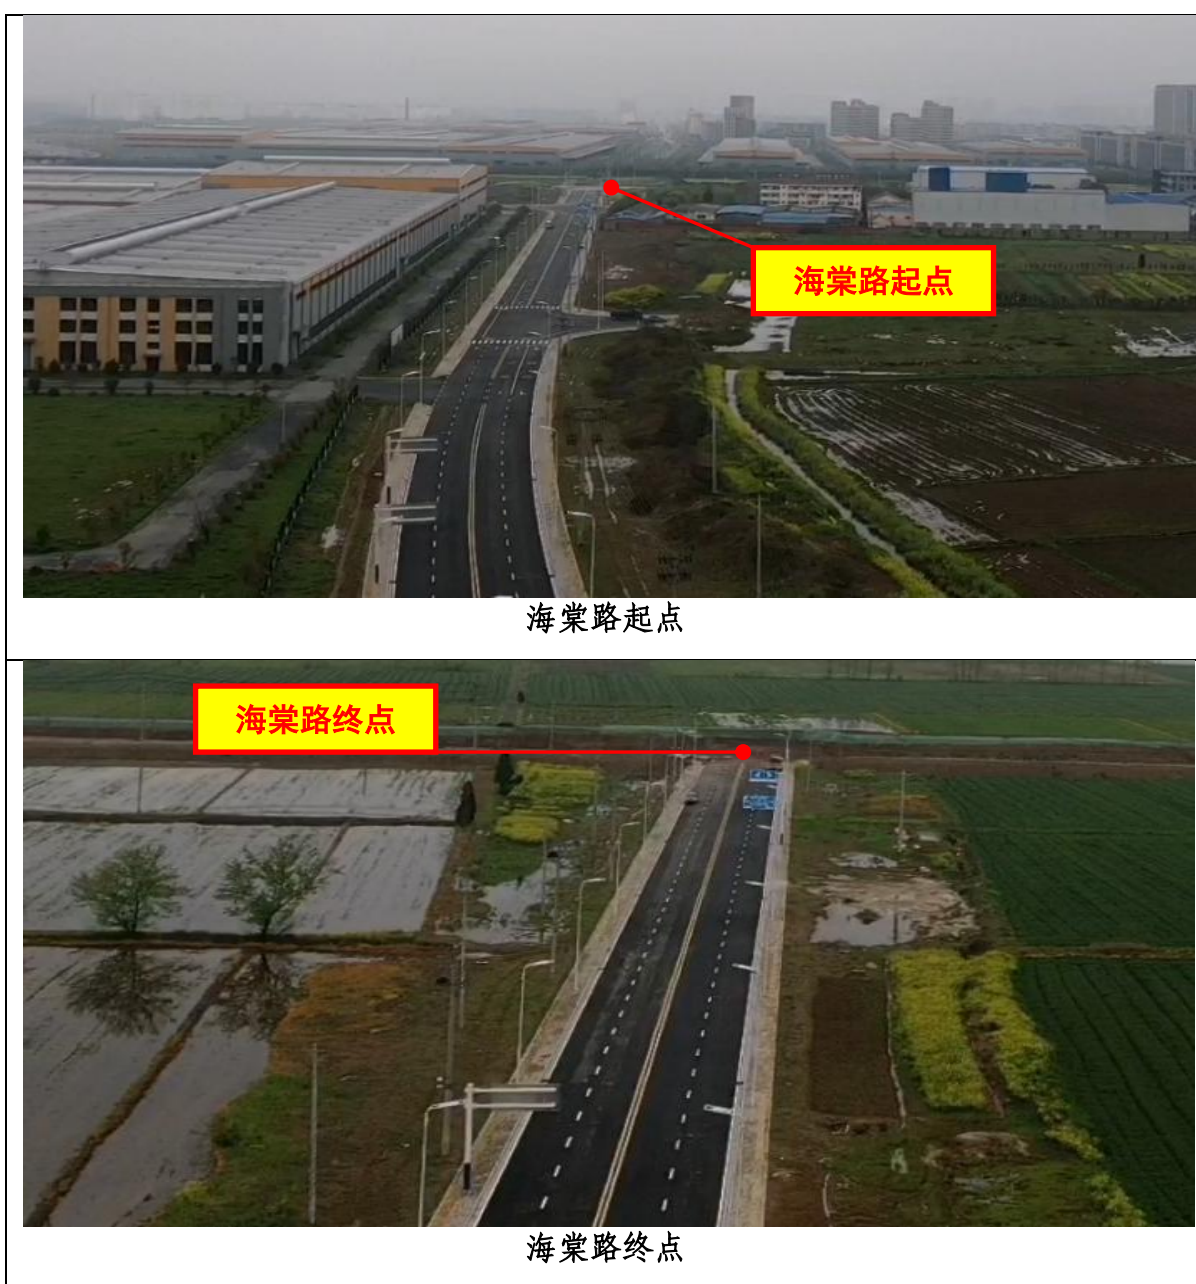
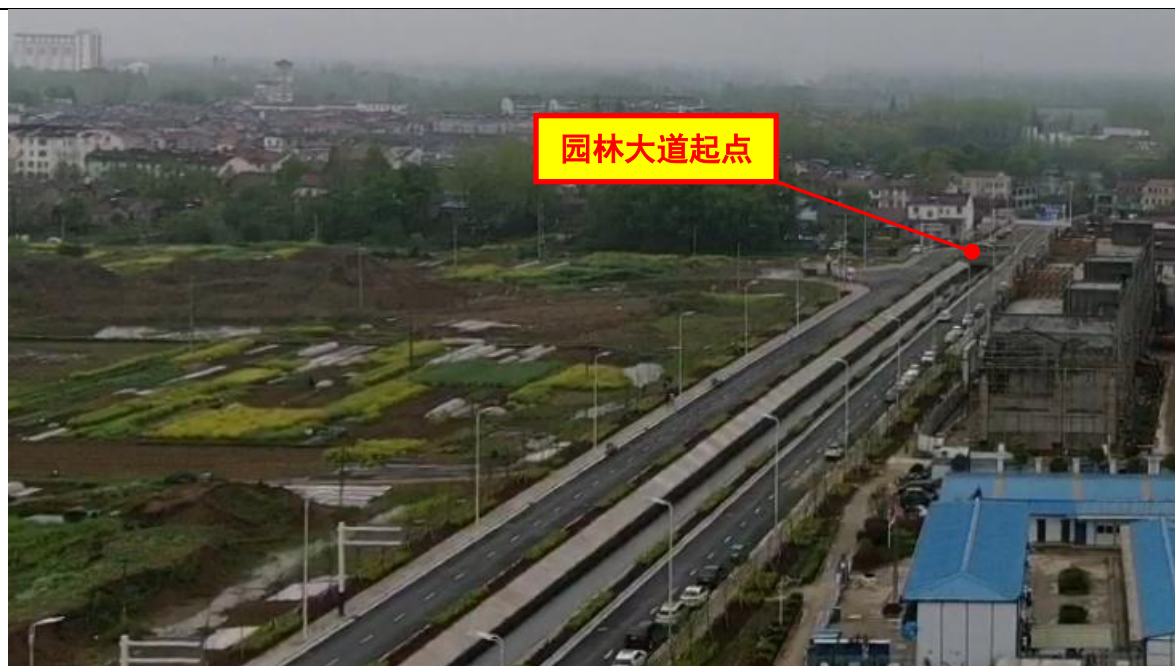
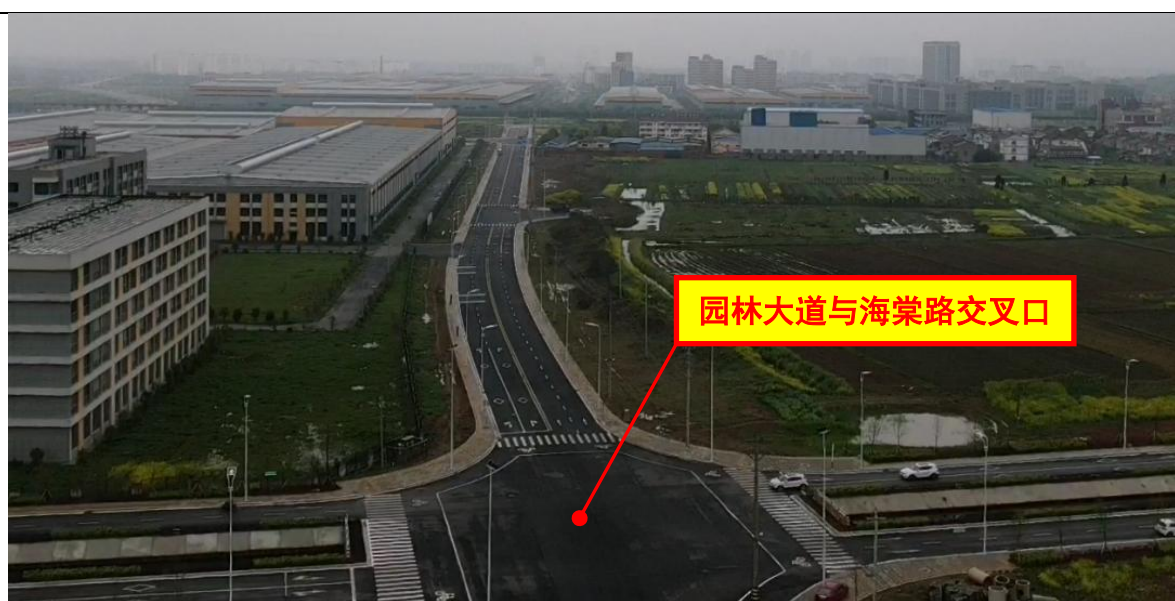
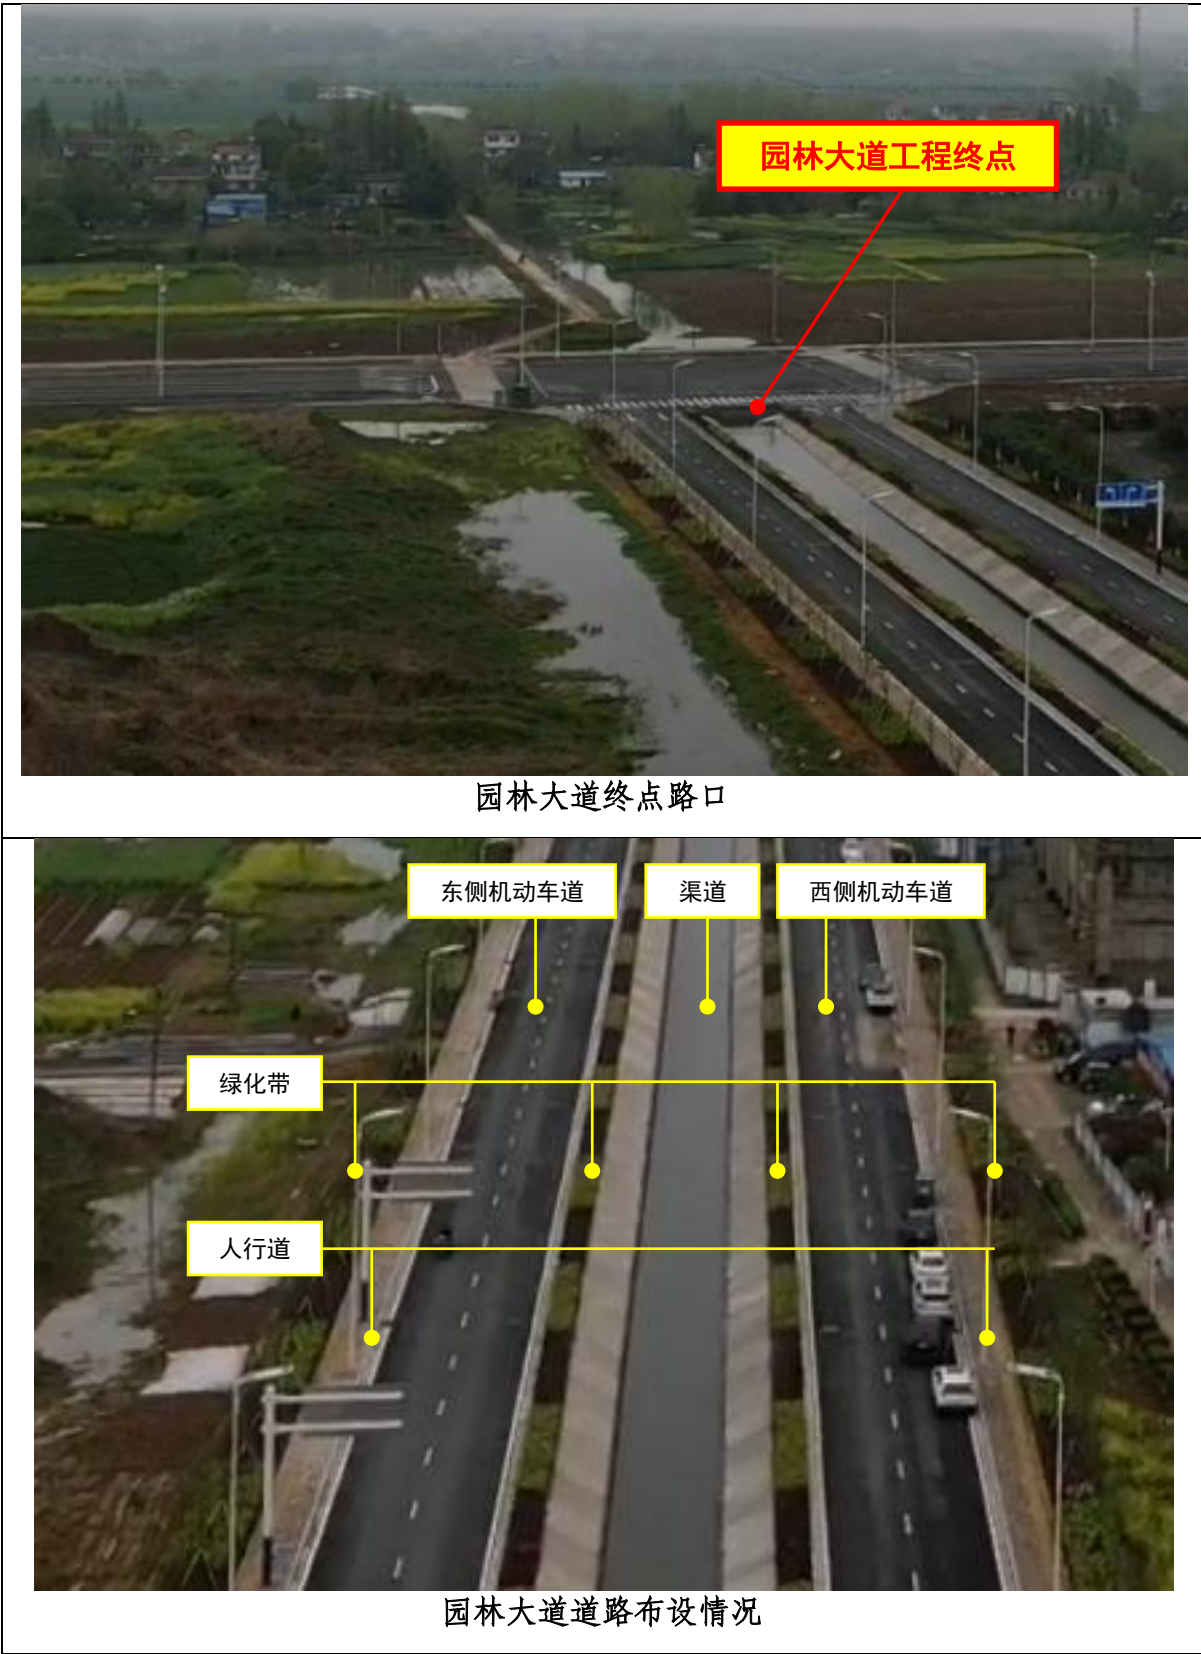
图 1.1-1 项目建设进展情况图片

园林大道起点

园林大道与海棠路交叉口

6) 工程进展情况:工程于2019年5月20日开工,已于2020年6月完工。

本工程施工单位为合肥香馨建设集团有限公司,监理单位为舒城县工程建设监理有限责任公司。见项目建设进展现状图片 1.1-1。

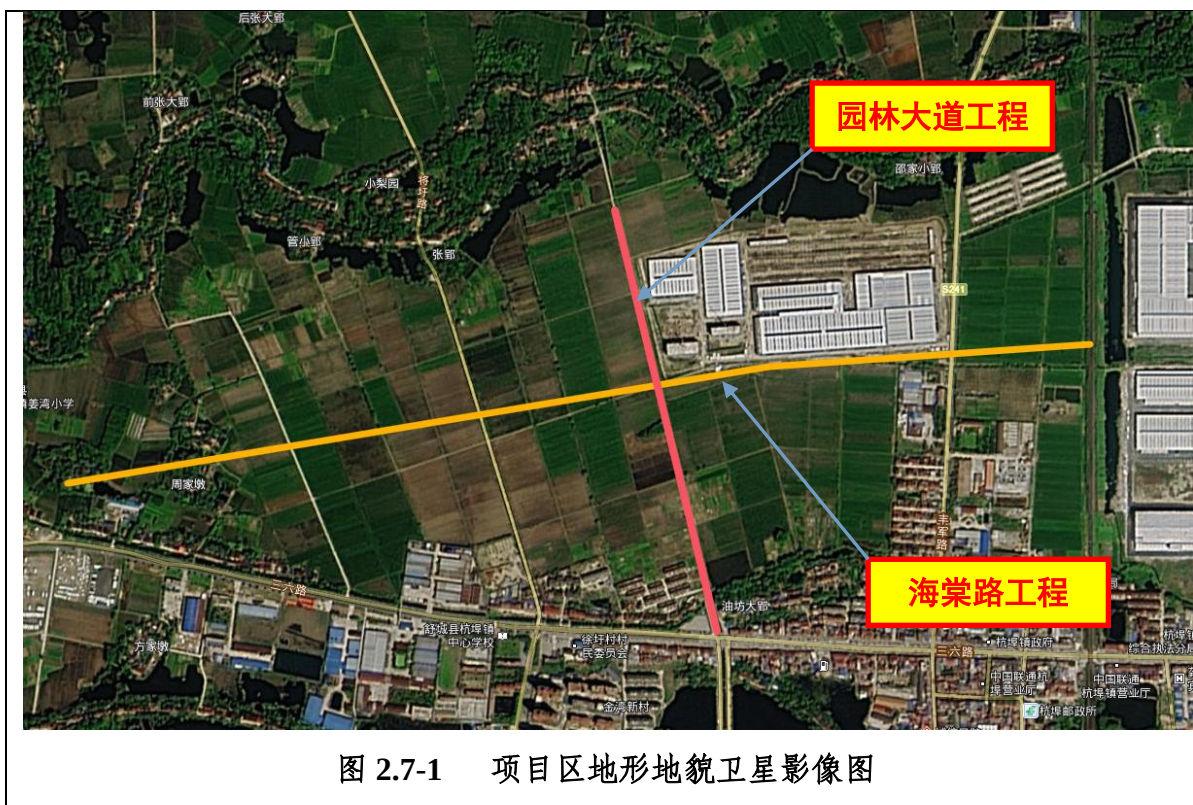
图 2.7-1 项目区地形地貌卫星影像图

项目位于舒城县杭埠镇（杭埠经济开发区），地貌类型属平原圩区，建设场地原始标高 7.3~10.0m（黄海高程），整体地势较为平坦，原地貌土地利用为耕地、林地、住宅用地、水域及水利设施营地，原始地形地貌见图 2.7-1。

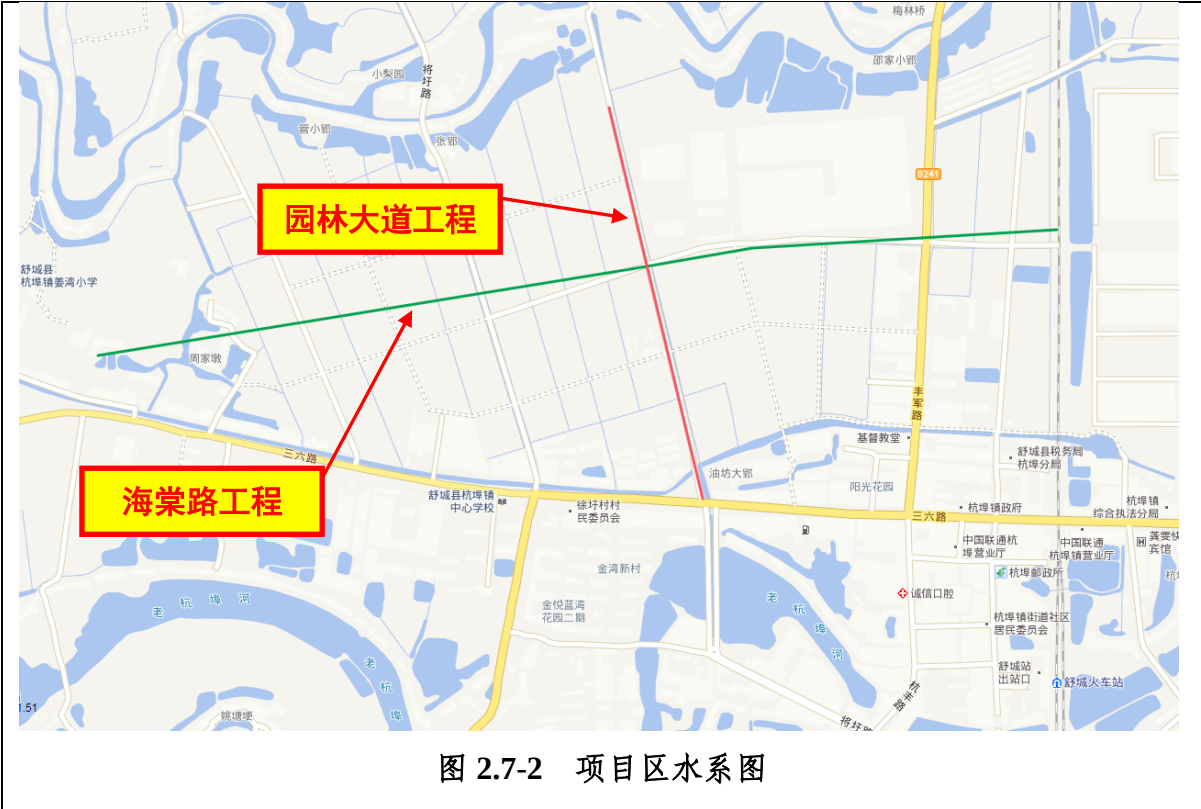
项目位于舒城县杭埠镇，属长江流域巢湖水系。项目区附近有杭北干渠和杭埠河老河道等河道水网。

项目区水系图详见图 2.7-2 及附图 2。
