# 1 综合说明

为进一步改善舒城县及舒城经济开发区交通环境，加快城镇化建设，促进经济发展，经舒城县发展改革委批准，安徽杭城建设投资有限公司组织实施了舒城县杭埠经济开发区西环路及北环路（杭丰路-西环路）道路工程建设，本项目建设是进一步完善经济开发区交通路网等基础设施建设的重点项目，工程建设十分必要。

## 西环路（六舒三路—北环路）和北环路（西环路—杭丰路）道路工程 水土保持方案特性表

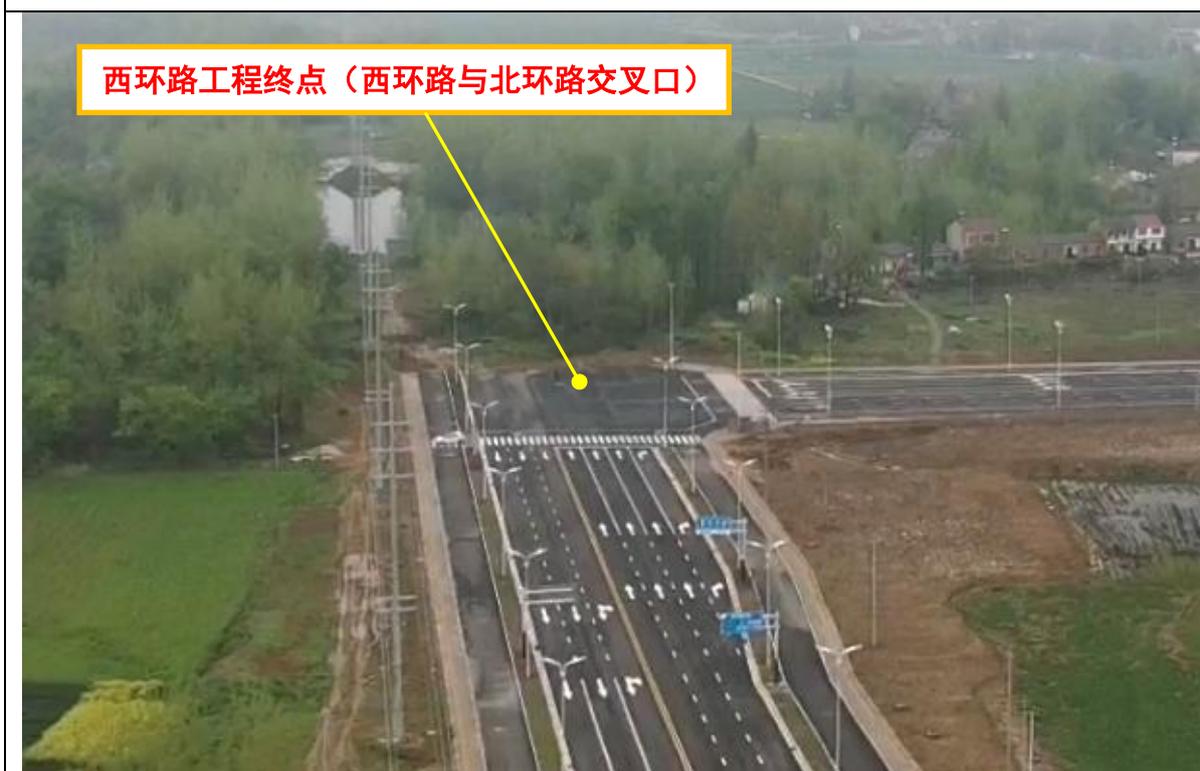
终点（西环路与北环路交叉口）建设现状

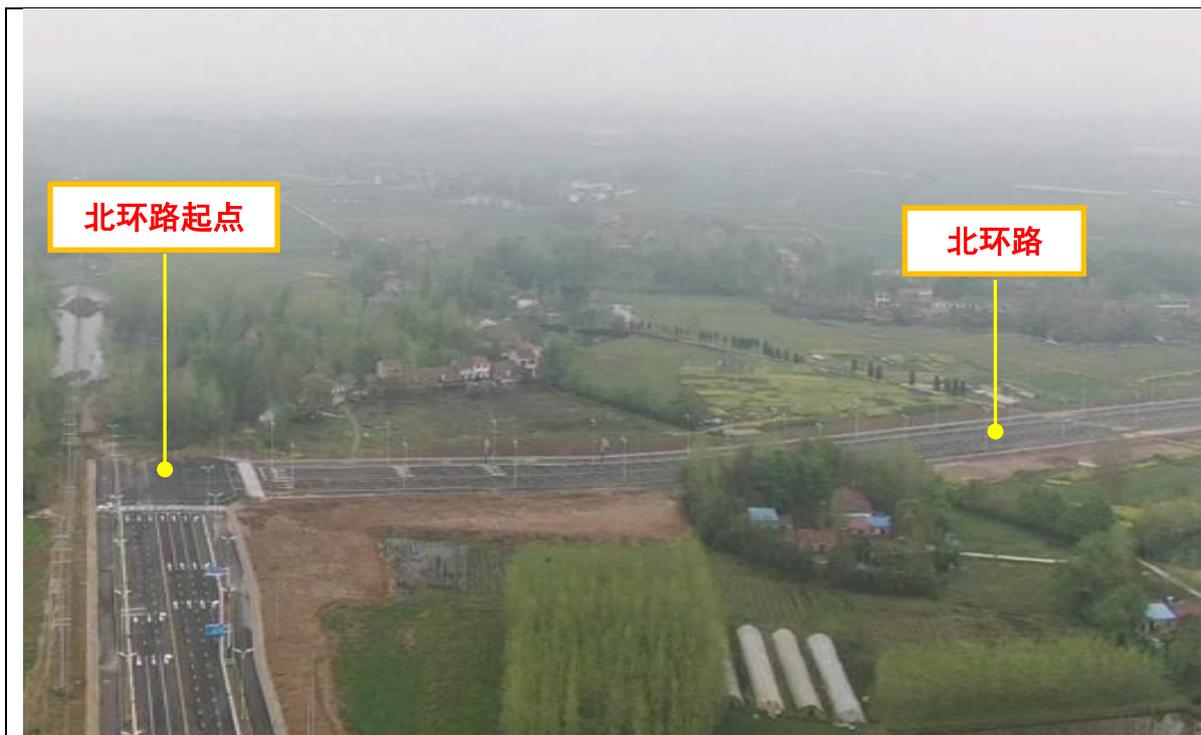
北环路起点路段建设情况

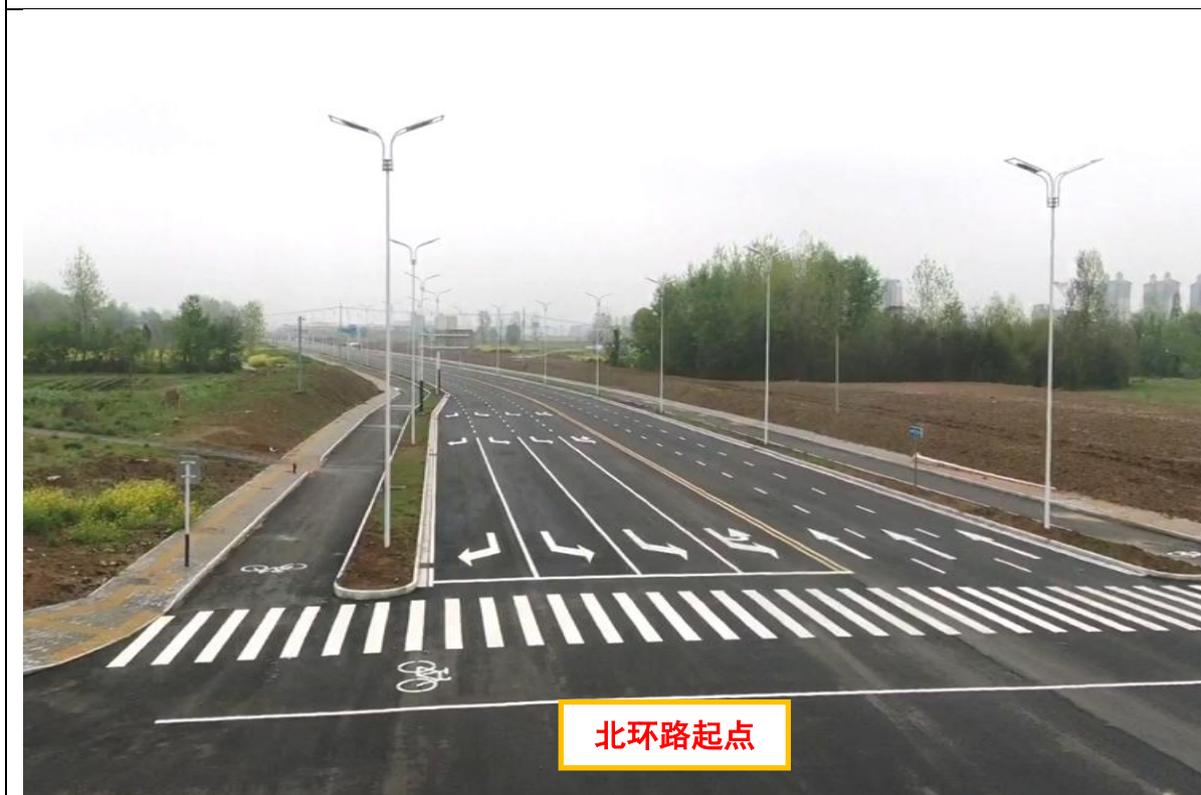
北环路起点建设情况

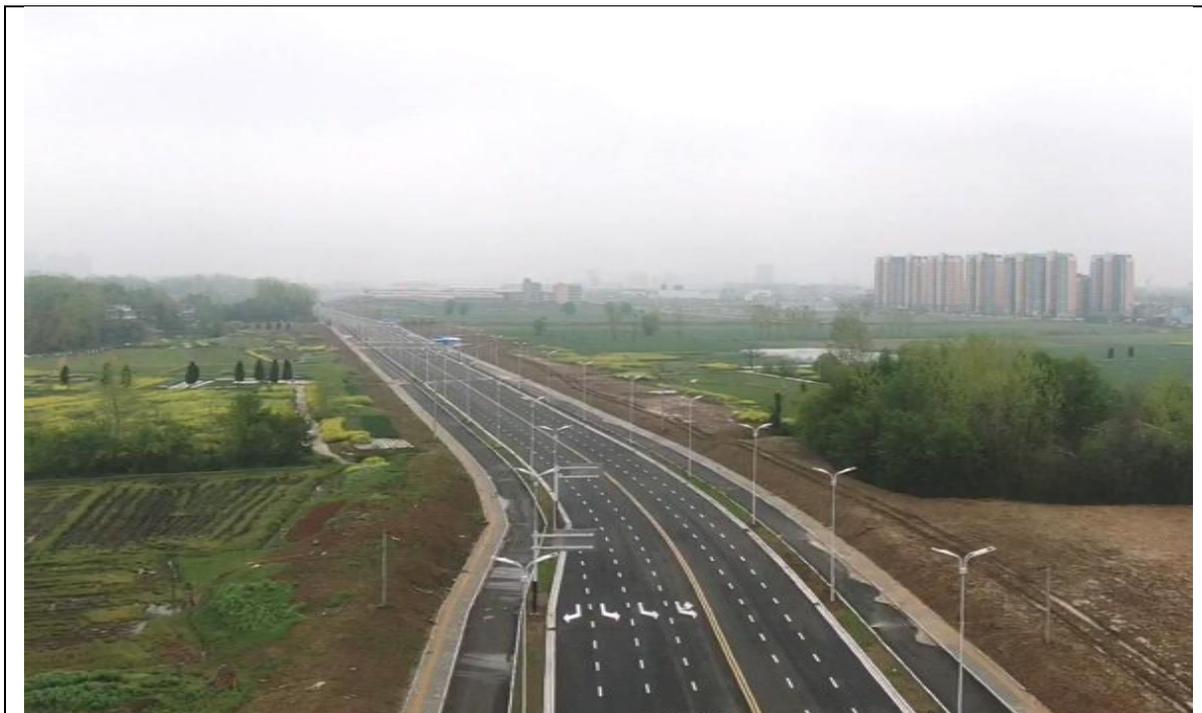
北环路建设情况

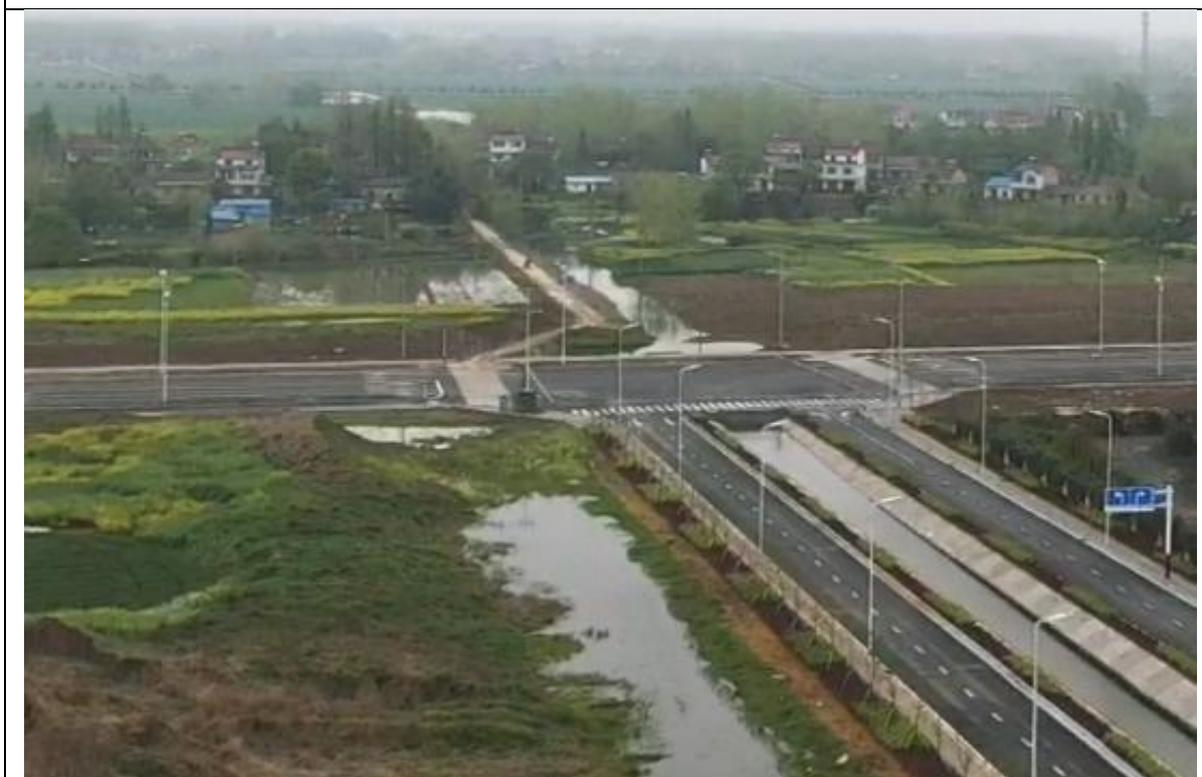
北环路与园林大道交口

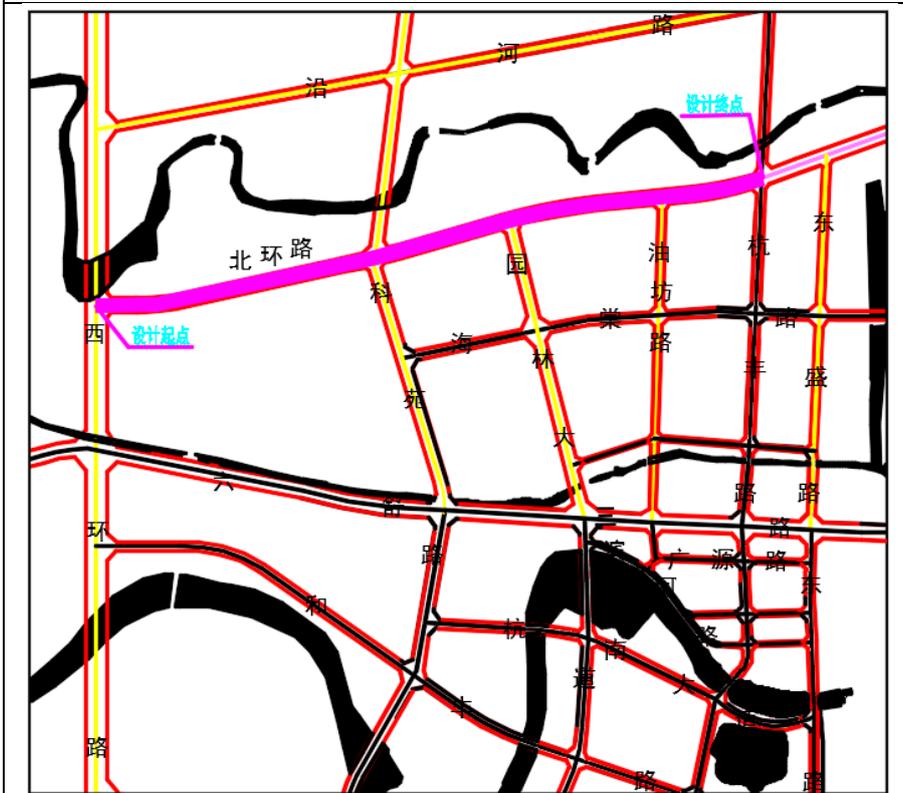
图 2.1-2 环北路（西环路—杭丰路）位置及道路走向图

**北环路（西环路—杭丰路）**：起点位于与西环路交点，沿规划线路由西向东，分别与科苑路、园林大道、油坊路相交，终点位于杭丰路交口，道路全长约 1.900km。

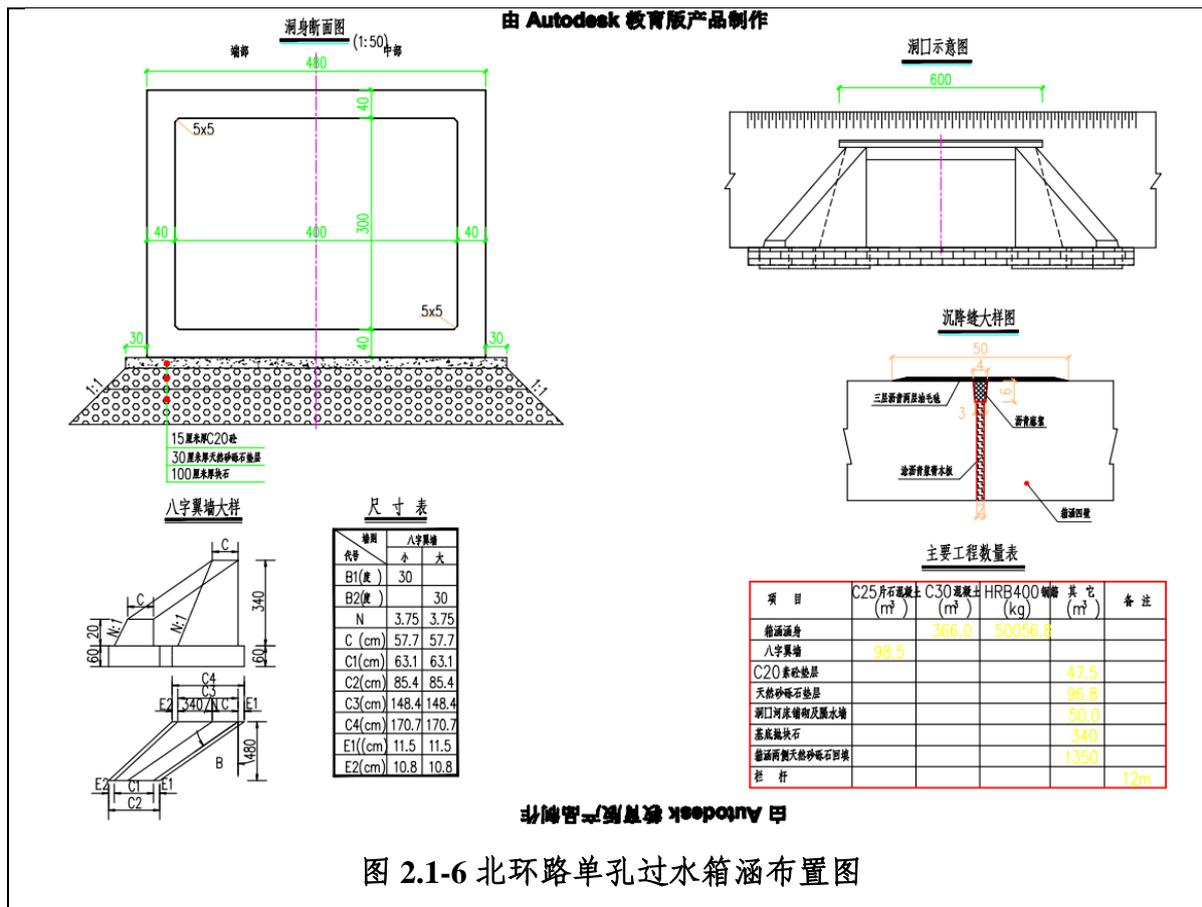
图 2.1-6 北环路单孔过水箱涵布置图

**北环路 (西环路—杭丰路)：** 新建 2 道 1-4 × 3 的盖板涵，2 道 1-4 × 3 的箱涵，2 道 1-6 × 3.5 的箱涵。

**桥涵工程:** 西环路在桩号 K0+027 处有现状杭北干渠水系, 在此处设置一座 5.0m × 3.0m (净宽 × 净高) 双孔箱涵使道路跨越水系; 北环路 (西环路~杭丰路) 在桩号 K1+184.6 处有一现状水系, 在此处设置一座 4.0m × 3.0m (净宽 × 净高) 单孔箱涵使道路跨越水系。

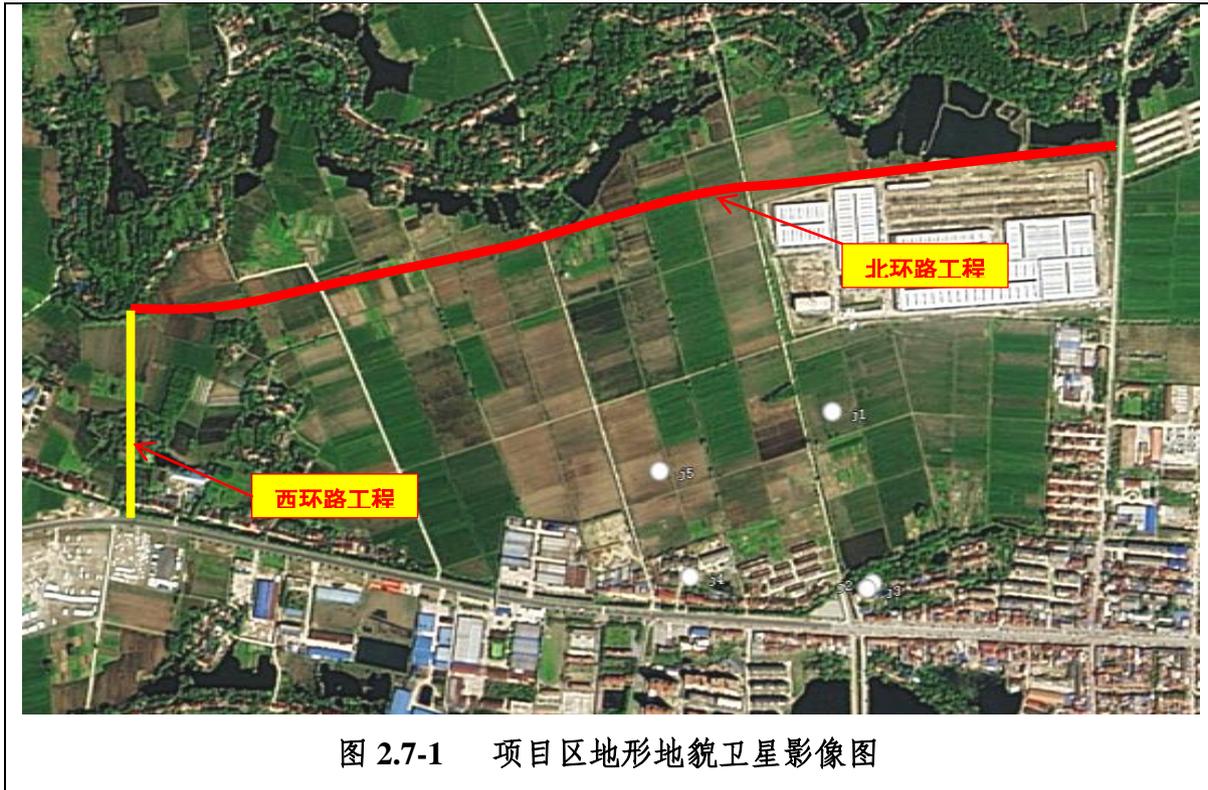
图 2.7-1 项目区地形地貌卫星影像图

项目位于舒城县杭埠镇（杭埠经济开发区），地貌类型属平原圩区，建设场地原始标高 7.2~9.80m（黄海高程），整体地势较为平坦，原地貌土地利用为耕地、林地、水域及水利设施营地。

原始地形地貌见图 2.7-1。

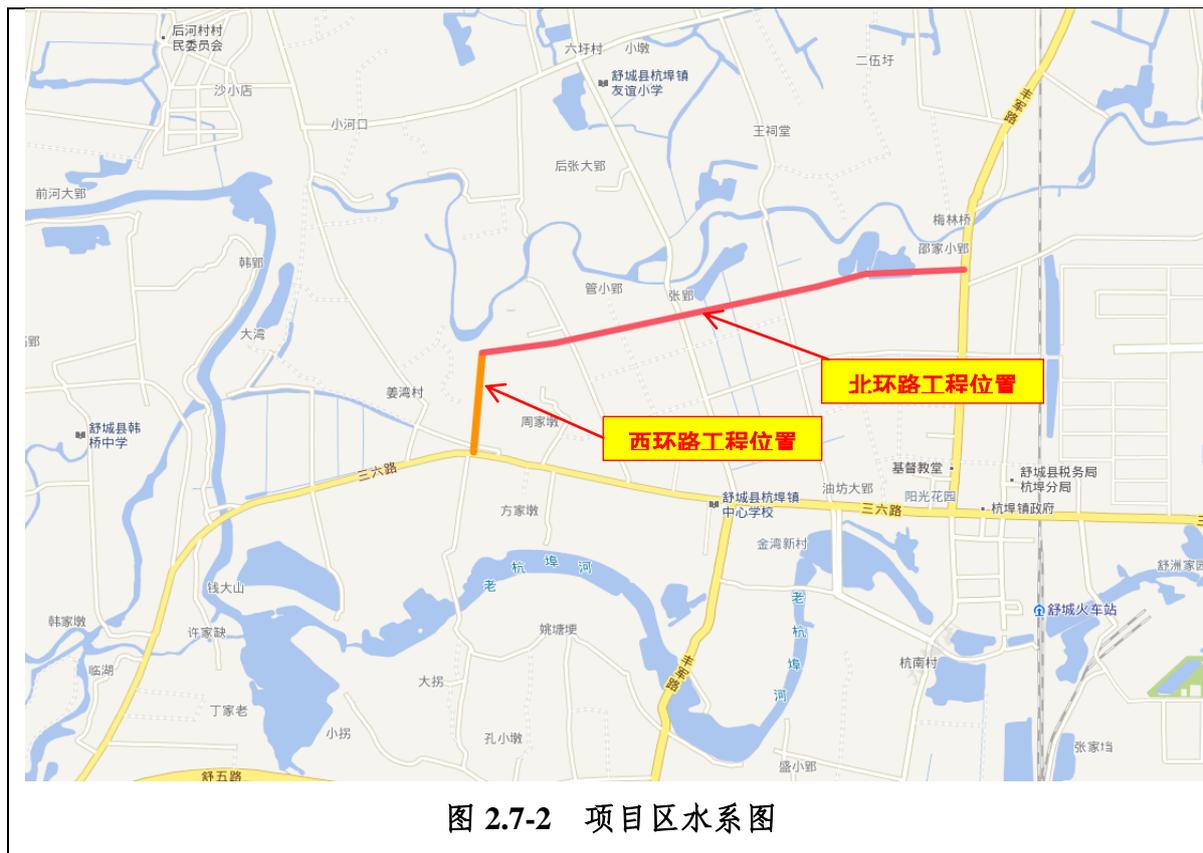
图 2.7-2 项目区水系图

项目位于舒城县杭埠镇，属长江流域巢湖水系。项目区附近有杭北干渠和杭埠河老河道等河道水网。

项目区水系图详见图 2.7-2 及附图 2。

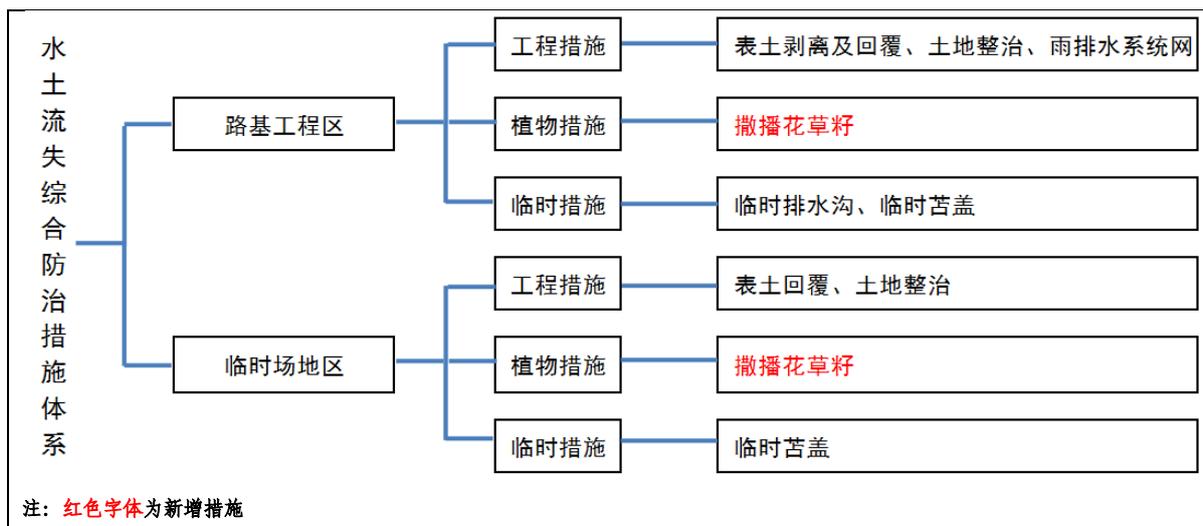
图 5.1-1 项目区水土流失防治措施体系图

**工程措施：**表土剥离及回覆、土地整治、雨水排水系统。

**临时措施：**临时苫盖措施。

项目水土流失防治措施体系详见图 5.1-1。
